## TABIVERE PÕHIKOOLI EHITUSEKSPERTIIS

Tellija: Tabivere Vallavalitsus

Ekspertiisi teostas: Vealeidja OÜ

Töö nr 52/1114

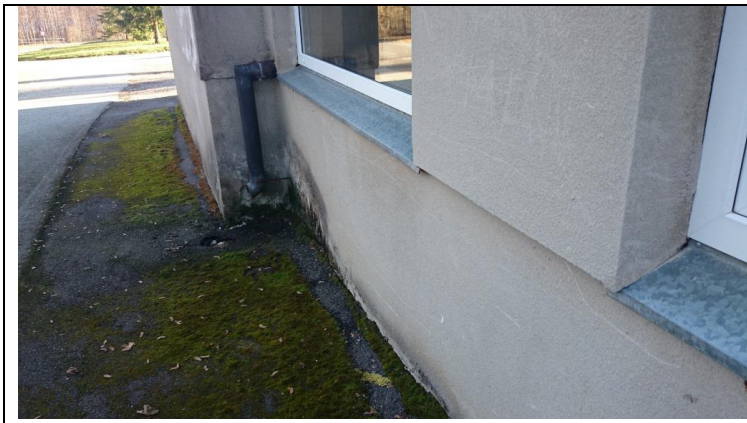
Pilt 1. Veesüliti all on valed kalded. Vesi koguneb hoone juurde.

Hoone vihmaveesüsteem on toimiv, kuid valede kallete tõttu vihmavee sülitite all ei ole tagatud piisav sadevee hoonest eemalejuhtimine. Selle tulemusena tungib vihmavesi hoone konstruktsioonidesse. Tähtsavad fassaadi viimistluse kahjustused sülitite otste juures. Vahetatud vihmaveetoru tagune vuuk lagunenud(tühi). Piksekaitse kinnitused fassaadil ei vasta nõuetele.

Aruandes välja toodud puuduste osas tuleb võtta ennetavaid samme, et konstruktsioonide seisukord ei halveneks. Esmajärjekorras tuleks korrastada lamekatuste osa, et tagada piisavad kalded ja katusekatete ülestõsted. Korrastada parapetid ja likvideerida hoone vihmavesüsteemi puudused. Võiks kaaluda lamekatuste täiendavat soojustamist. Lisaks korrastada fassaadi paneelide vuugid.

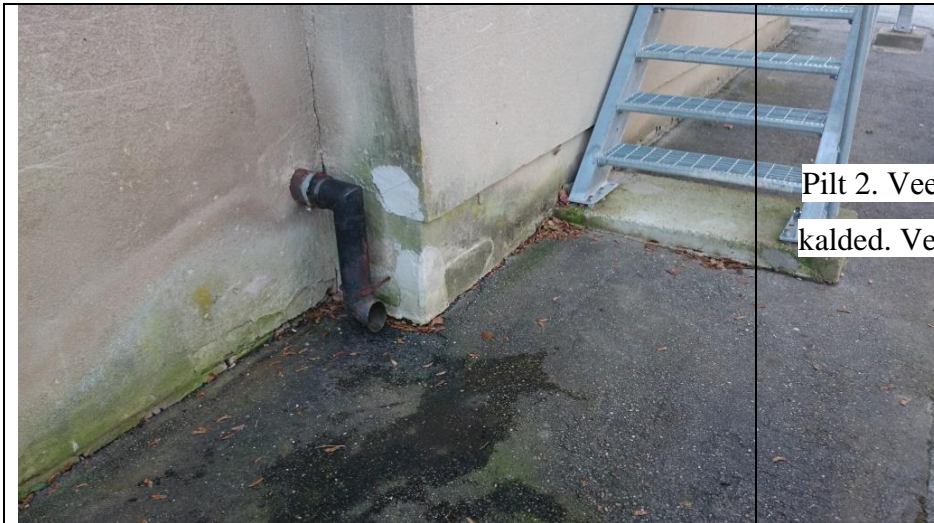
Pilt 2. Veesüliti all on valed kalded. Vesi koguneb hoone juurde.

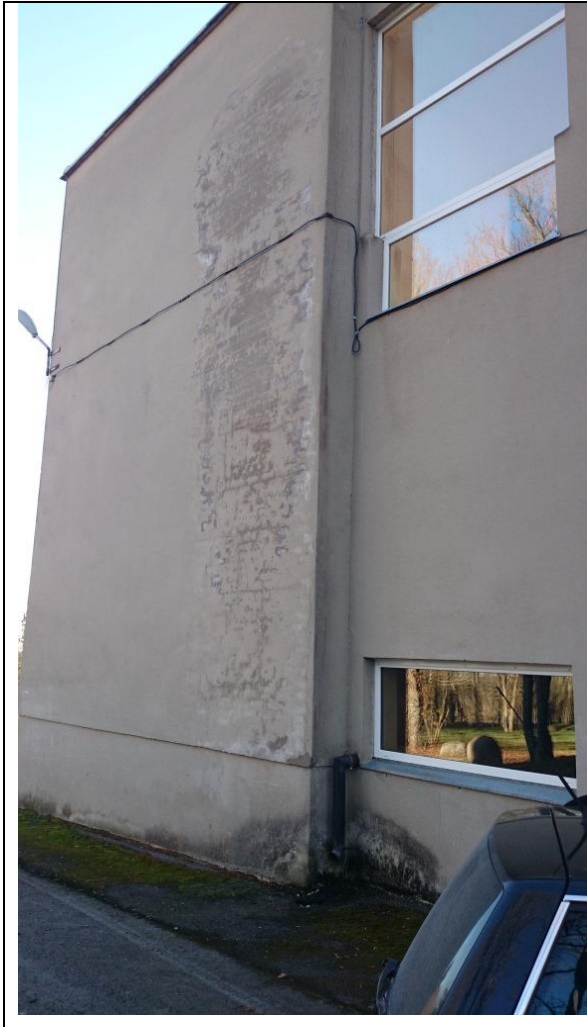
Pilt 3. Katuse äravoolu trapi ummistuse  
veekahjud seina konstruktsioonis.

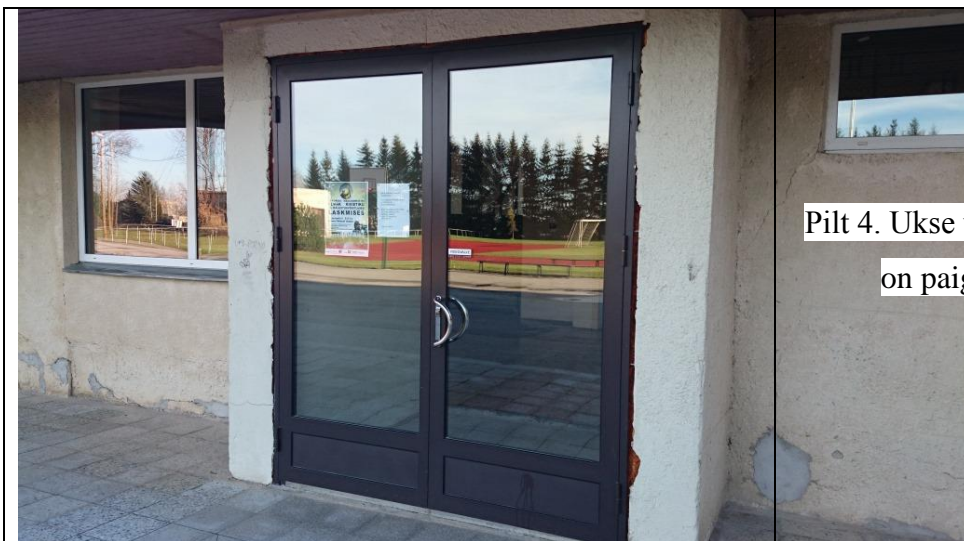
Pilt 4. Ukse välimised liistud  
on paigaldamata.

Hoone akna- ja uksepaled on viimistletud krohviga vastavalt nõuetele, aga mõningastes kohtades on välispalede täide olnud ebapiisav ja esineb auke. Augud on tekkinud ka veepikki liiga madalatest üleööretest. Välisruumil puuduvad piirdeliistud ja ukse paigalduse montaaživaht laguneb tänu päikese UV kiirgusele.

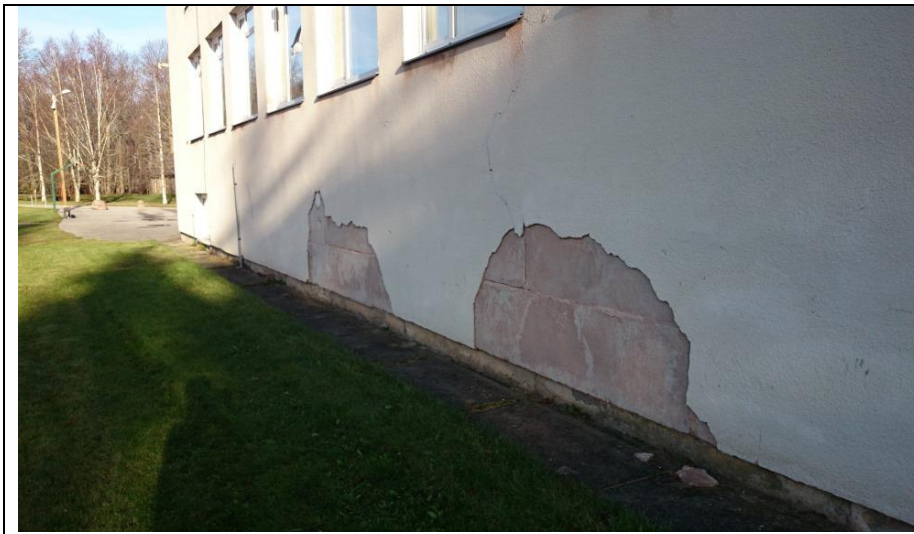
Pilt 5. Betoonist veetõkkeriba on vale kaldega. Ebapiisava horisontaalse hüdroisolatsiooni puudumiseta on seina alumine pind kahjustatud.

Hoone soklikorruse valguskastid on amortiseerunud ja pinnase survele sisse vajunud. Korrastamist vajab kogu hoone ümber olev niiskuskaitse riba, mis kohati ära vajunud ja kaldega hoone poole. See soodustab vee kogunemist vundamendi juurde ja ei täida oma otstarvet.

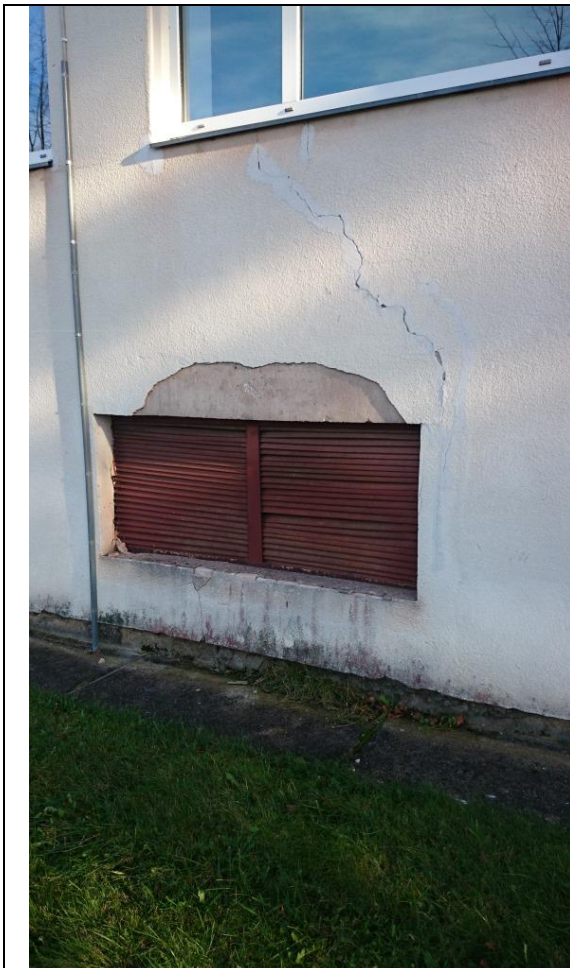
Pilt 6. Ventilatsiooni õhuvõtu ava peal on silluse kandepikkus vale. Õhuvõtu all puudub veeplekk ja tulevalt sellest on alumine osa lagunenuud.

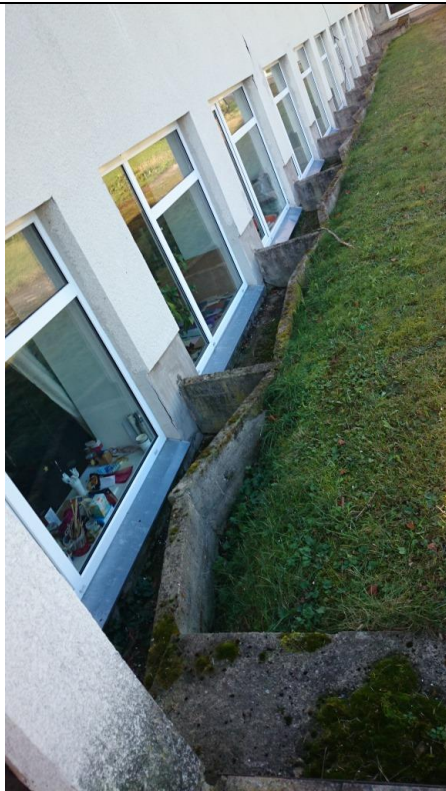
Pilt 7. Hoones sokli osas on valguskastid amortiseerunud ja sisse vajunud tulevalt pinnase survest.

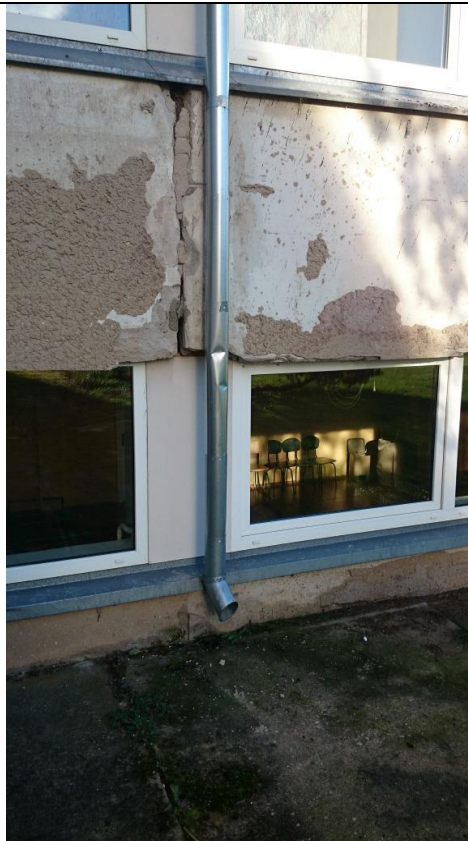
Pilt 8.1.  
Paneelide vertikaal vuuk on võib-olla lagunenu van katkise vihmaveetoru tõttu

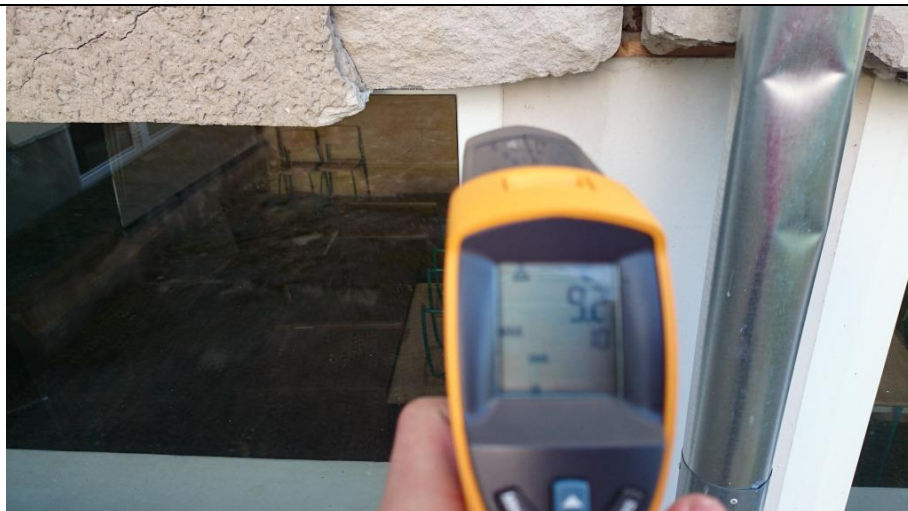
Pilt 8.2 Seina  
temperatuur on  
9,2 kraadi.

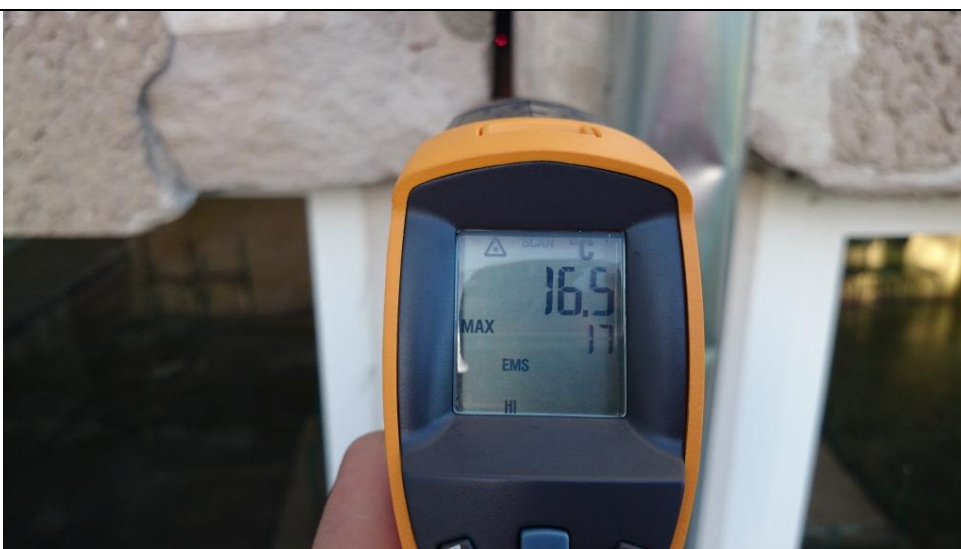
Pilt 8.3.  
Hoone  
vuugis on  
temperatuur  
16,5 kraadi  
ehk  
mõõtmisega  
on näha  
soojuse leket.

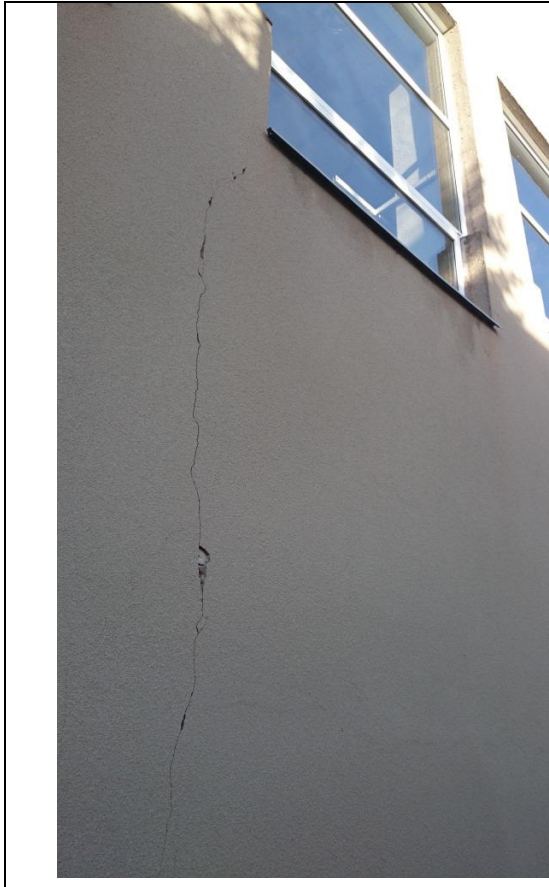
Pilt 9. Hoone fassaad kahjustatud, praod.

Hoone fassaadi pinnal on kohati krohv koorunud(lagunenud), esinevad mõrad ja kohati on paneelide vahelised vuugid tühjad. Sokliosa viimistluskrohv laguneb. Katuse valest ehitusest ja parapetiplekkide liitekohtade läbijooksust tingituna on veekahjustuste tagajärjed vaadeldavad nii hoone fassaadil, kui ka sees. Olukorda halvendab akende veepikkide vale paigaldus. Osaliselt on loodud olukord, kus vesi tungib konstruktsiooni veepikki liite ebapiisava tiheduse tõttu(pleki otsa ja aknapale liide) ja osaliselt puuduva veepikki ülestõste tõttu akna palele.

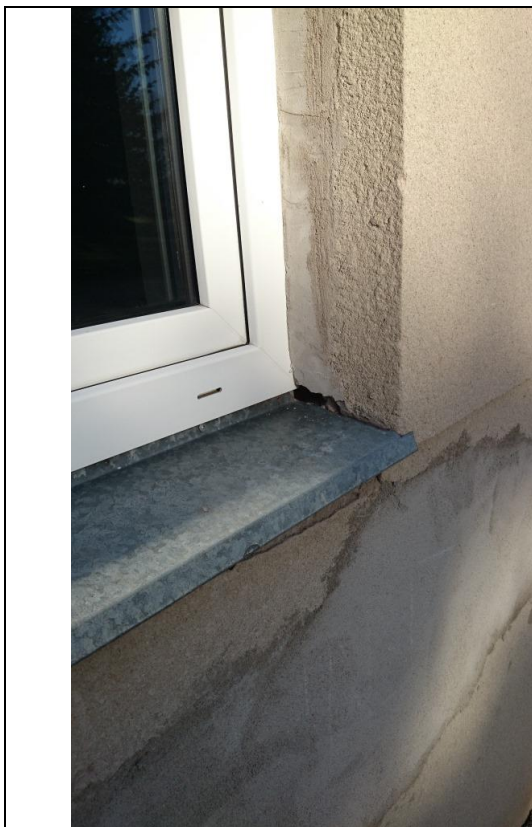
Pilt 10. Hoone veeplekid on valesti paigaldatud(veeplekide otsad liites küljepalega ja vesi tungib konstruktsiooni). Allpool on näha ka parandatud sein.

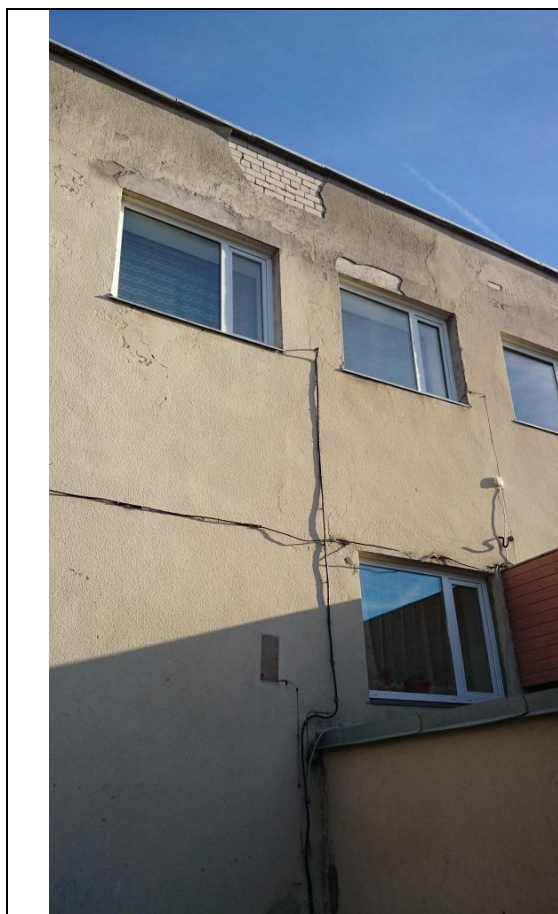
Pilt 11. Parapeti läbijooksust tingitud  
fassaadi kahjustus

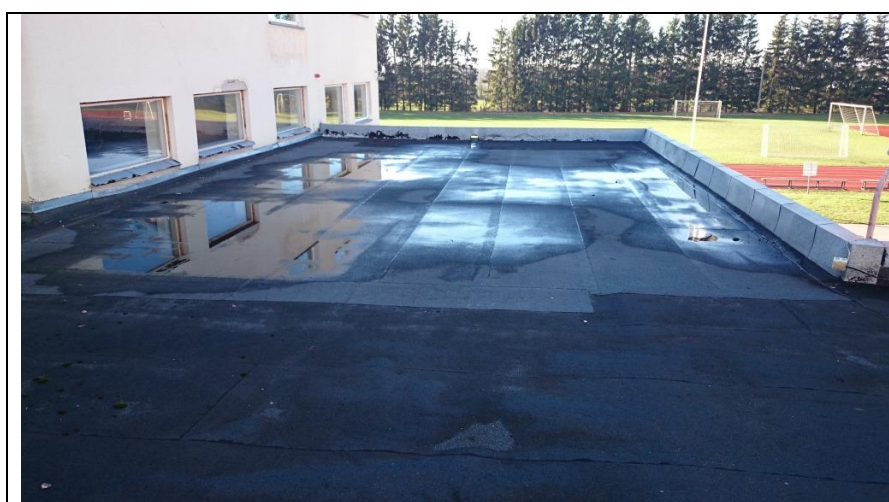
Pilt 12. Katusel  
puuduvad korralikud  
kalded ja vee  
äravool pole  
tagatud(vee ärvool  
taga otsas).

Katuse SBS kattematerjali üldine seisukord on hea. Mitmes kohas on näha katusel seisvat vett, kuna puuduvad piisavaid kaldeid vee äravooluks. Katuse läbiviigud ei ole teostatud

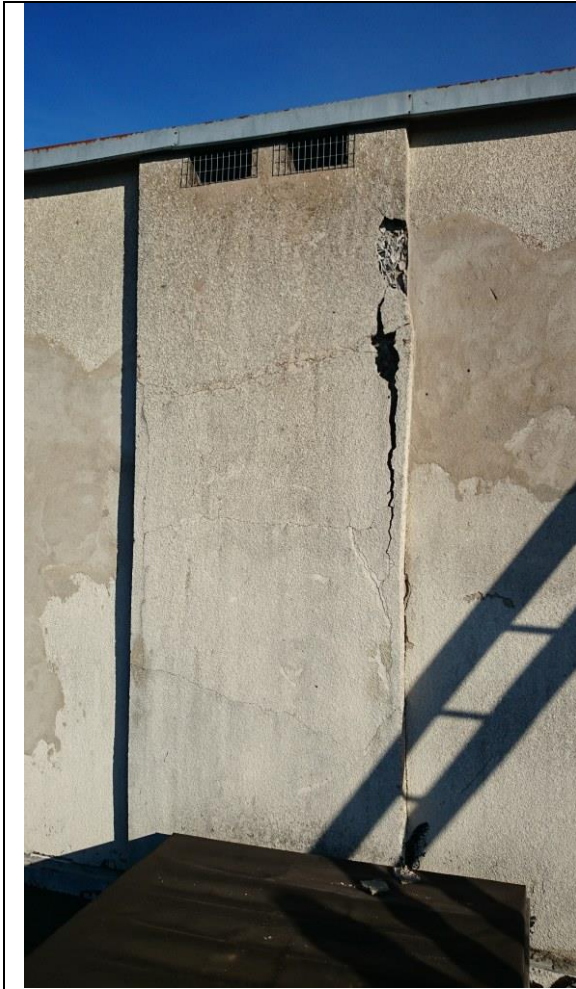
Pilt 13. Katuse parapetiplekk pole piisava  
kaugusega. Parapeti pleki alla tekib  
ventilatsiooni šahtist sooja õhu väljumisel  
külmade ilmadega lisa kondensaat.

Katuse parapeti plekid on paigaldatud valesti ja osaliselt amortiseerunud. Parapeti plekkide otsaliited ei ole valtsitud ja on teostatud tavalise ülekattega, millel puudub tihendusmass. Ei ole teostatud korrektseid ülespöördeid. Katuse parapeti plekid tuleb korrastada ja osaliselt välja vahetada. Korrastada plekkide ülestõsted liituvate konstruktsioonidega.

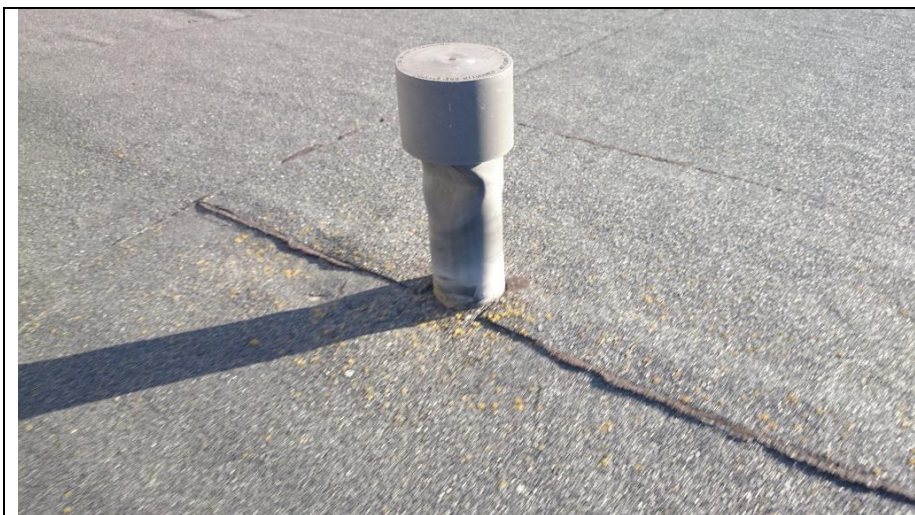
Pilt 14. Katuse  
torustike  
läbiviigud ei vasta  
nõuetele, millest  
võivad tekkida  
läbijooksud.

vastavalt nõuetele. Kohati SBS katte ülepöörded ei vasta nõuetele, millest tingitud läbijooks võimla kohal ja sellest tingitud niiskuskahjustused sees ja väljas.

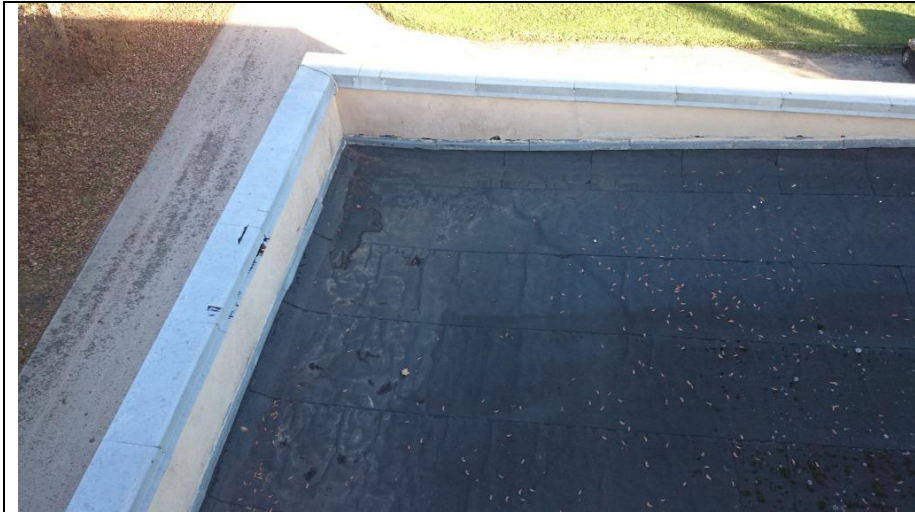
Pilt 15. Katuse SBS katte ülespöörded ei vasta nõuetele. Liiga vähene ülestõste kahjustab seinakonstruktsiooni.

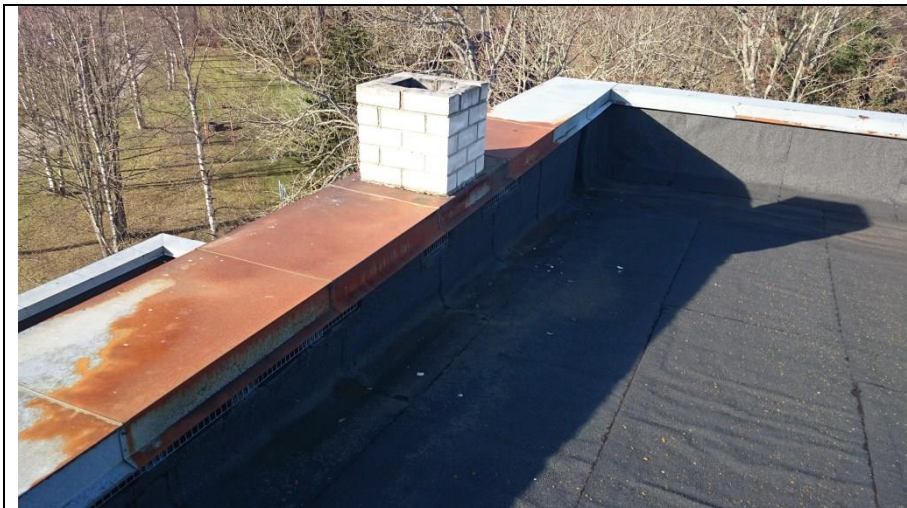
Pilt 16. Katuse parapeti plekk on valesti paigaldatud (pleki ebapiisav ülestõste korstna juures ja pleki kinnitusklambrid on katki).

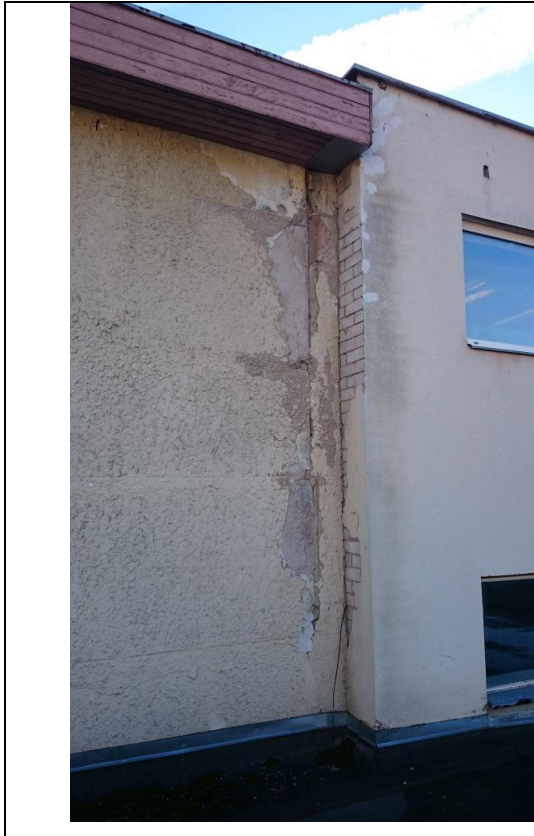
Pilt 17. Kahe hooneosa liitekoht pole piisavalt veetihe ja tulenevalt sellest on veekahjustused seina pinnal.

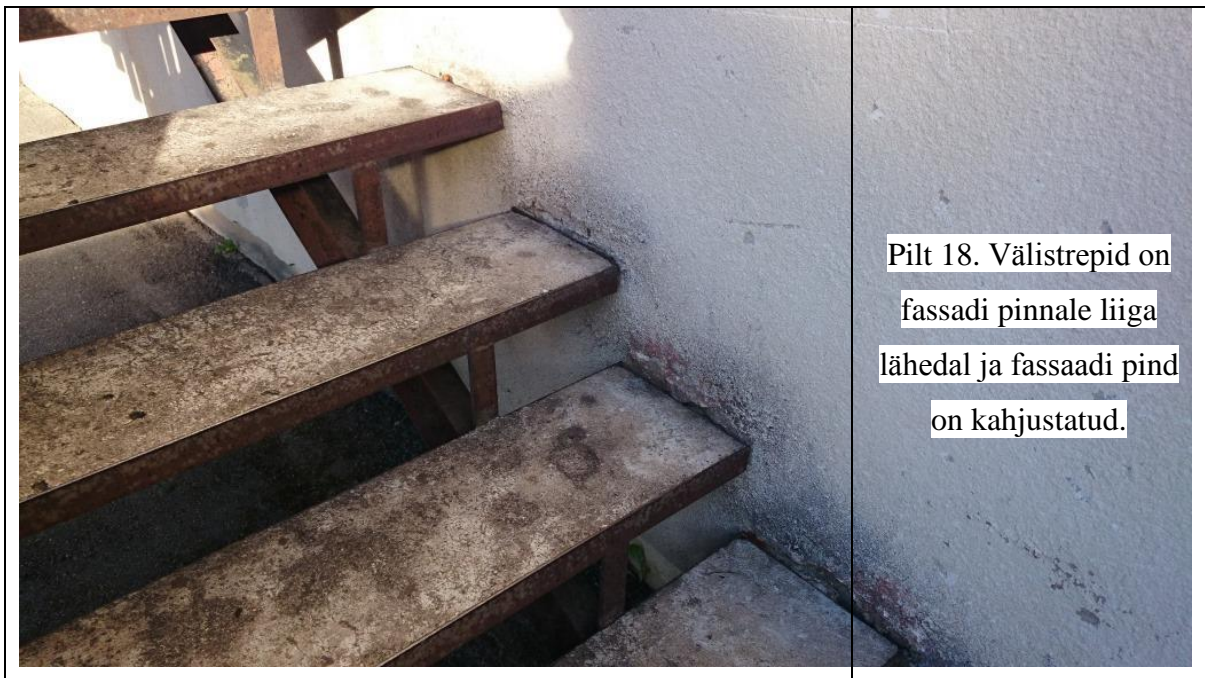
Pilt 18. Välistrepid on fassadi pinnale liiga lähedal ja fassaadi pind on kahjustatud.

Välimised metalltrepid(betoonastmetega) on paigaldatud liiga lähedale fassaadile.

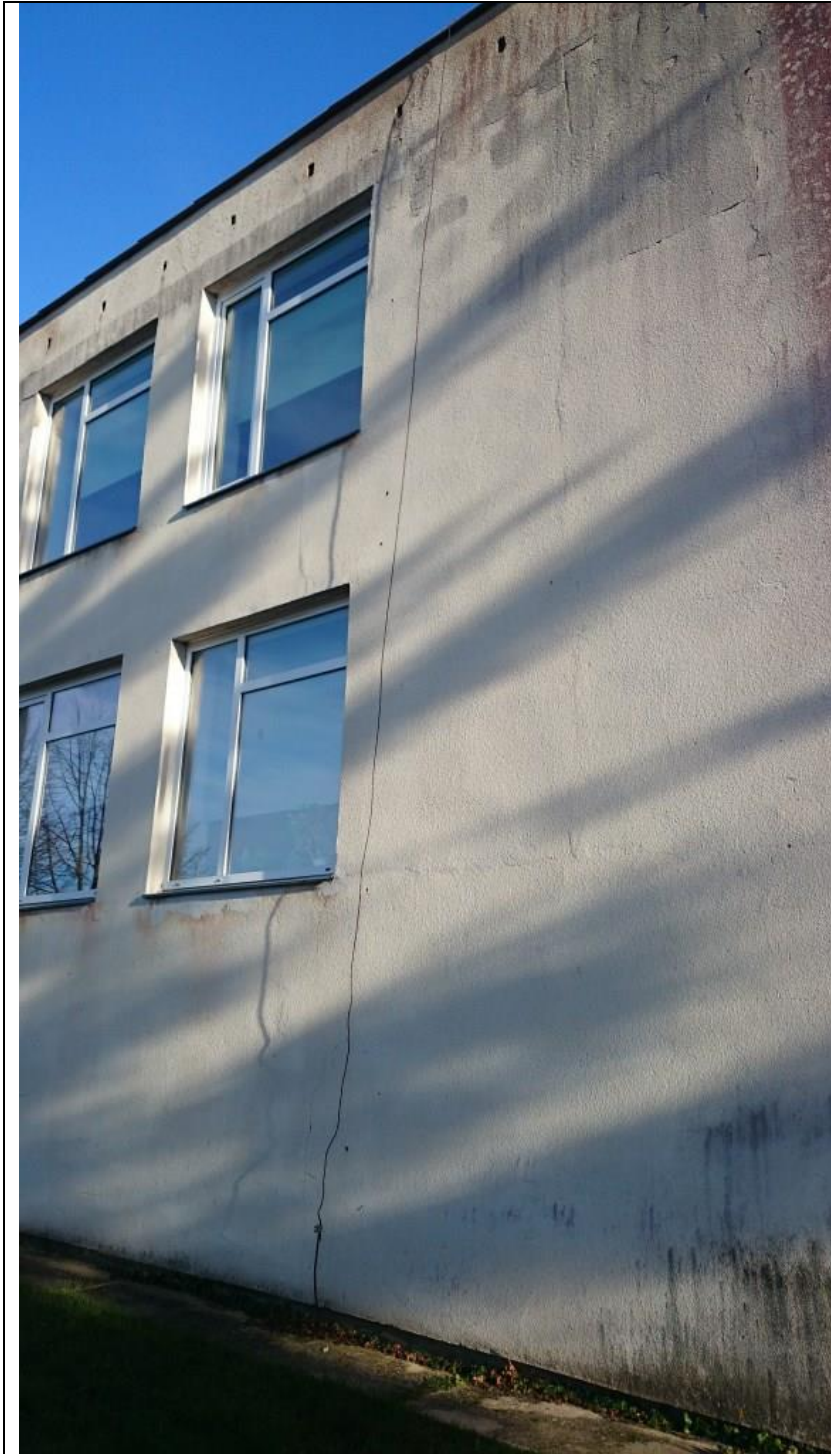
Pilt 19. Hoome  
piksekaitse kinnitus ei  
vasta nõuetele

Hoone piksekaitstesüsteem on amortiseerunud. Puuduvad kinnitused ja vajab kohendamist.

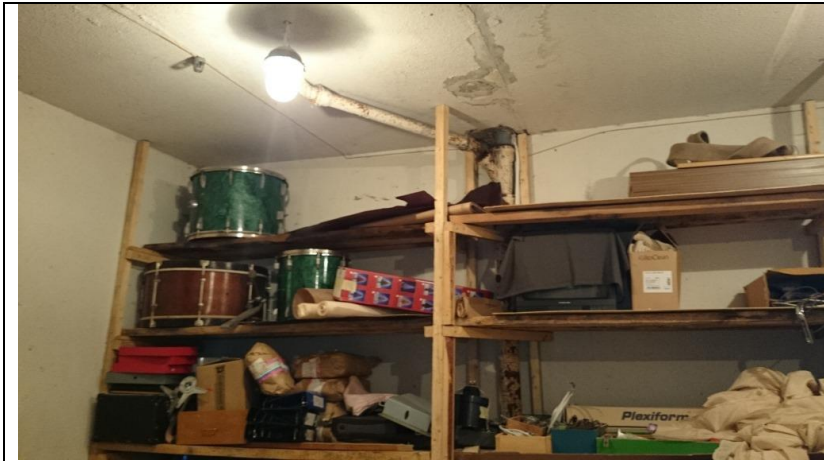
Pilt 20. Vana  
kanalisatsioonitoru, laes-  
seinal veekahjustused.

Kanaliseerimise püstikud ja magistraalitorud on vanad. Välja on vahetatud ruumides olevad torustikuosad. Vajalik oleks välja vahetada kogu kanalisatsiooni torustik, et tagada

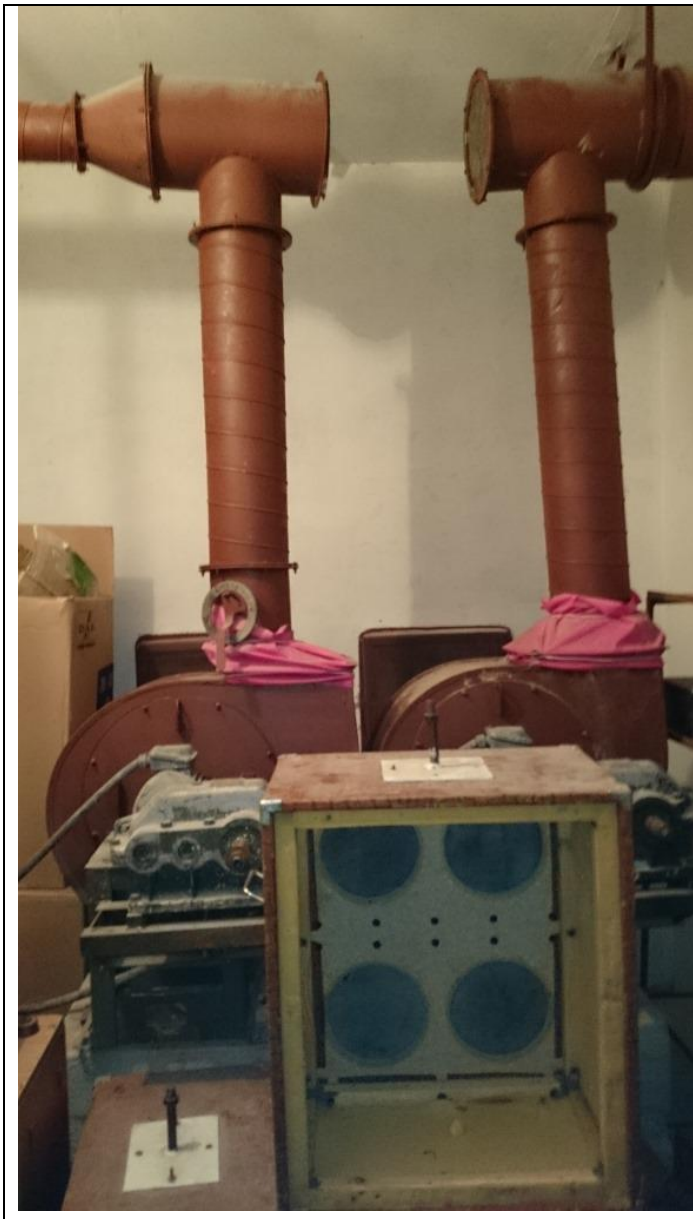
Pilt 21. Olemasolev  
ventilatsioonisüsteem on  
amortiseerunud ja ei kasuata.

Hoonel puudub toimiv sundventilatsioon. Ventilatsioonisüsteem on amortiseerunud ja vana. Seda ei kasuata. Hoone ruumide õhuvahetus toimub loomuliku õhu liikumisel läbi konstruktsioonide, ventilatsooni šahtide ja akende avamise kaudu. Mehaaniline ventilatsioonisüsteem on osaliselt välja ehitatud köögi osas, kus kasutatakse toidu valmistamisel köögikubusid.

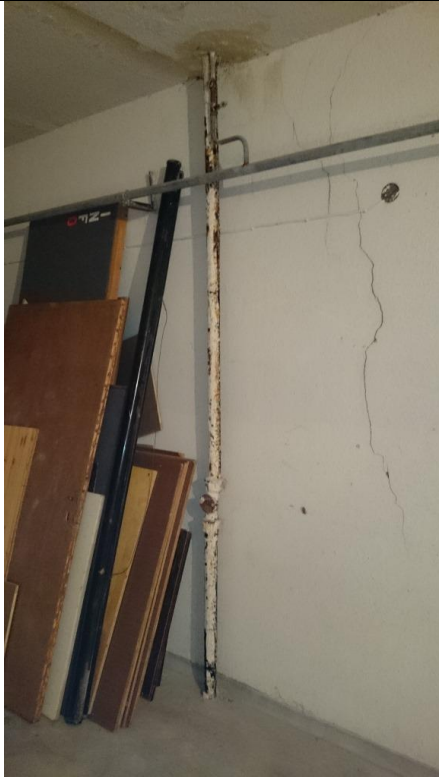
Pilt 22. Vana kanalisatsioonitoru ja läbiviigu veekahjustused. Seinas praod.

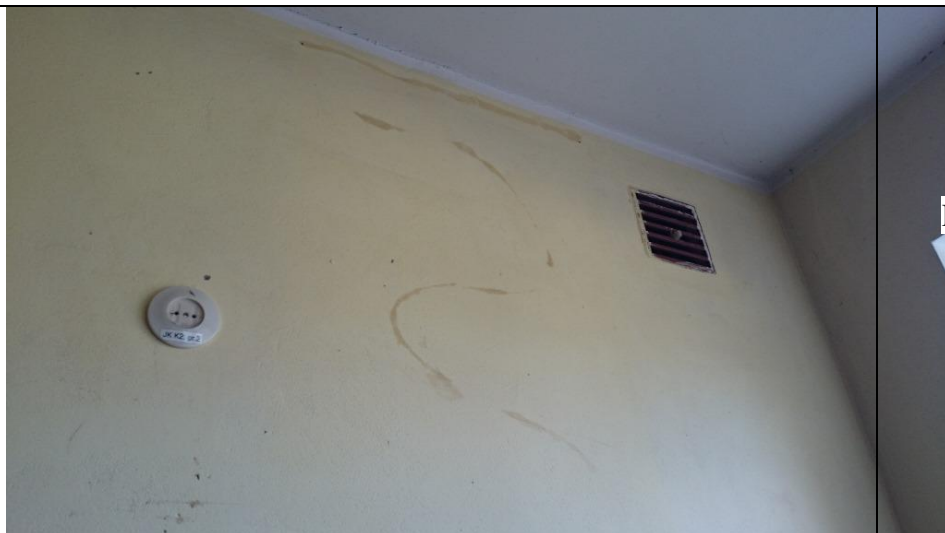
Pilt 23. Hoone loomulik ventilatsioon.

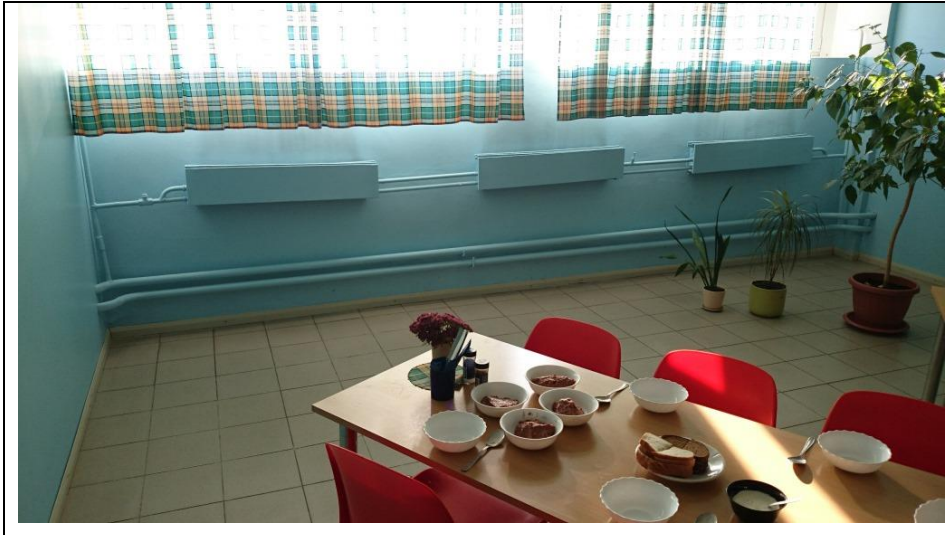
Pilt 24. Vanad  
radiaatorid, mis  
ei ole  
reguleeritavad.

Soojasõlm on renoveeritud. Kütetorustikud ruumis on aga isoleerimata. Kütte magistraalitorud on keldriosas osaliselt vahetatud. Kogu küttesüsteem on amortiseerunud ja ruumide kaupa ei ole võimalik radiaatoreid reguleerida(puuduvad termostaatventiilid), siis tekib ruumides õhutemperatuuri ülekütmisi. Küttesüsteem ei arvesta ruumides tekkinud vabasoojusega. Ülekütmisi vabasoojusest tekib, kui ruumis viibib palju inimesi või päiksepoolsed ruumid muutuvad tulenevalt päikesekoormusest väga soojaks. Energiasäästu eesmärgil võiks kaaluda hoone temperatuuri langetamist paari kraadi võrra öösel, nädalavahetusel ja pühade perioodil, kui hoonet ei kasutata.

Kaaluda tuleks küttesüsteemi rekonstrueerimist, sest hetkel ei toimi süsteem efektiivselt ja klassiruumide temperatuurid ei ole ühtlased.

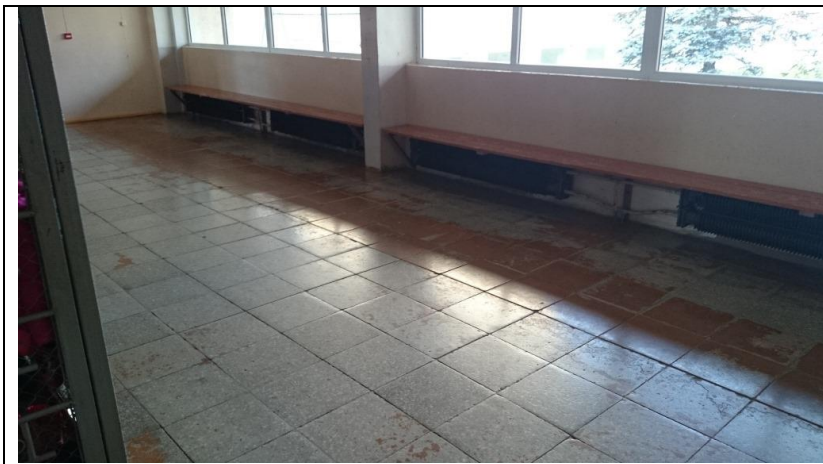
Pilt 25. Vanad  
radiaatorid, mis ei ole  
reguleeritavad.

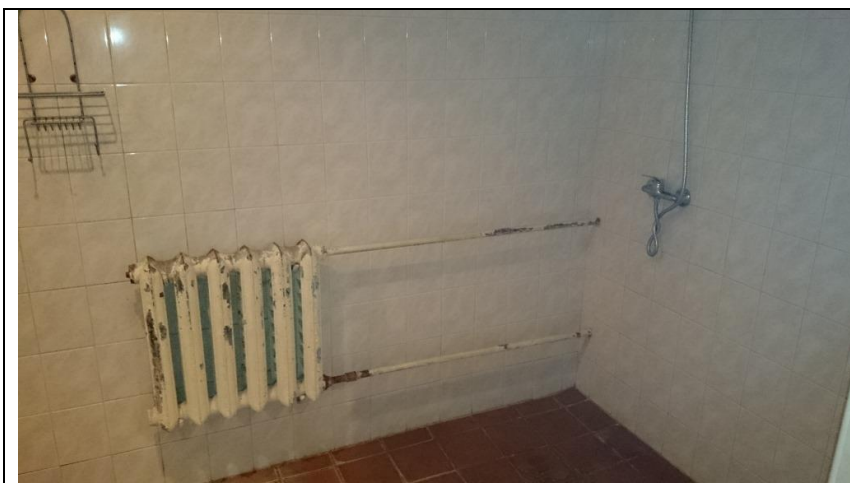
Pilt 26. Radiaator ja  
torustik  
roostekahjustustega  
(vale viimistluse valik  
märjas ruumis).

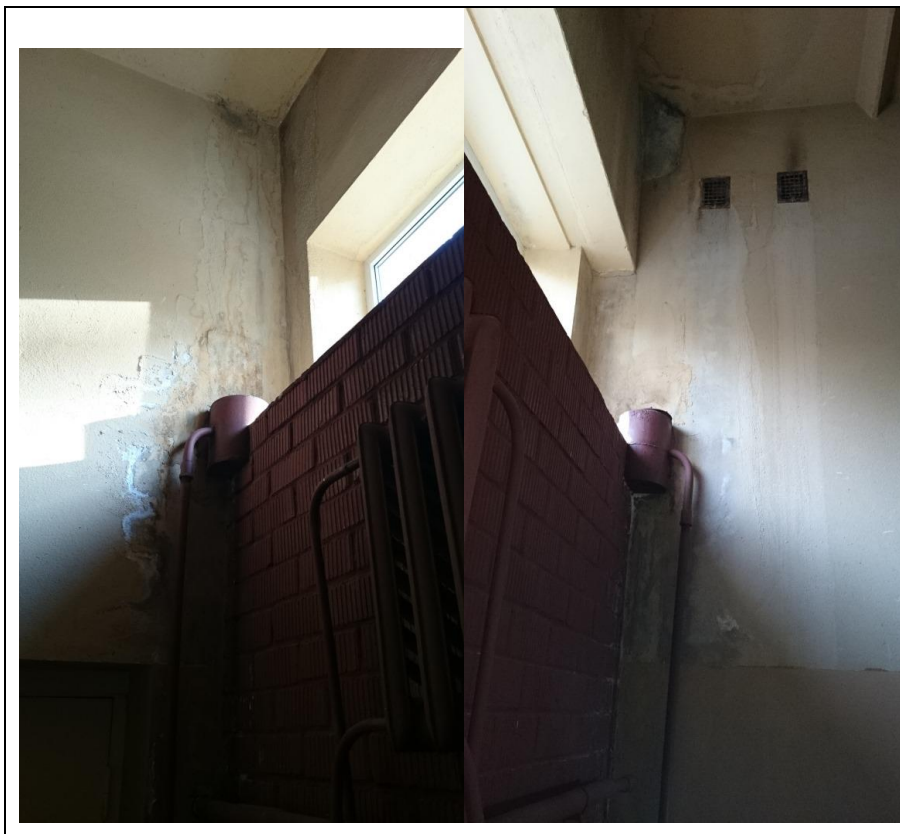
Pilt 27.1 ja 27.2  
Parapetist ja  
katusest alguse  
saanud  
veekahjustused on  
tähtsatavad  
hoone sisepoolel.

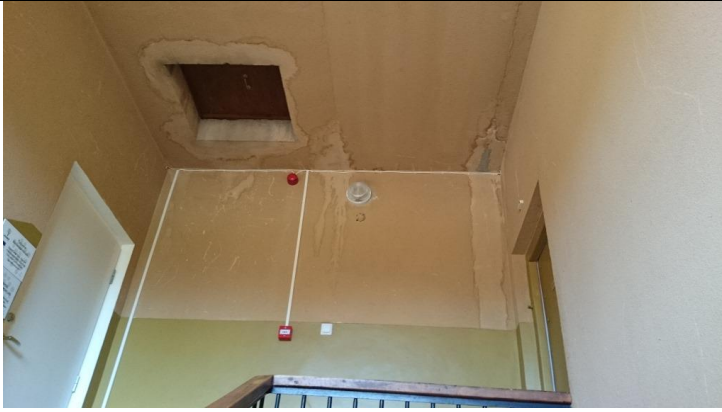
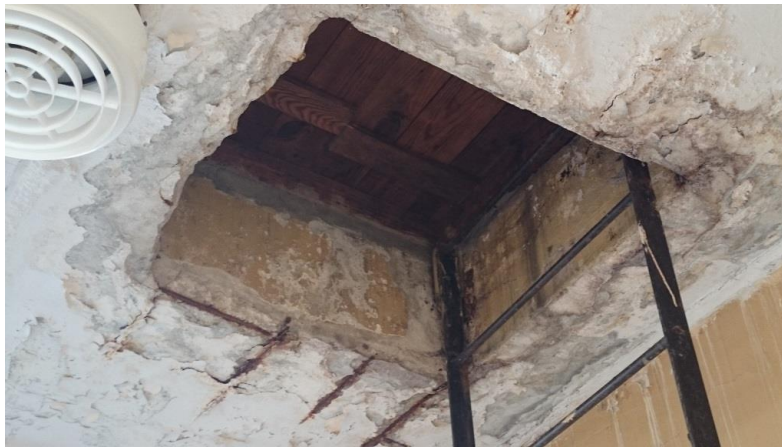
Pilt 28.1 ja 28.2 Vanade katuseluukide ebatihedusest tingitu vee kahjustused.

Tänase seisuga on katuseluugid pealt kaetud SBS kattega.

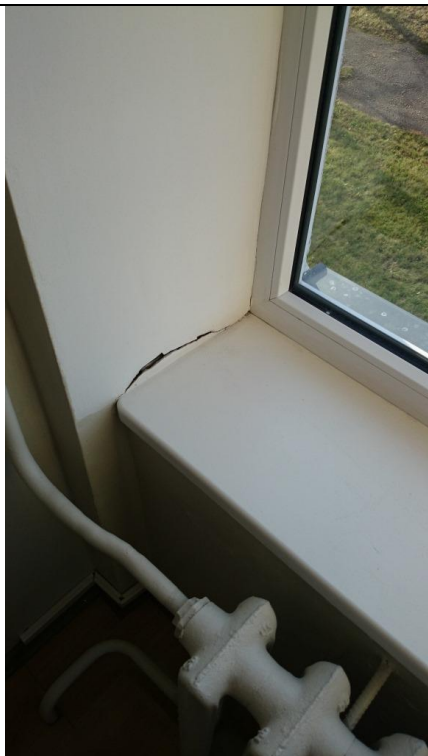
Pilt 29. Aknalaud on valesti paigaldatud.

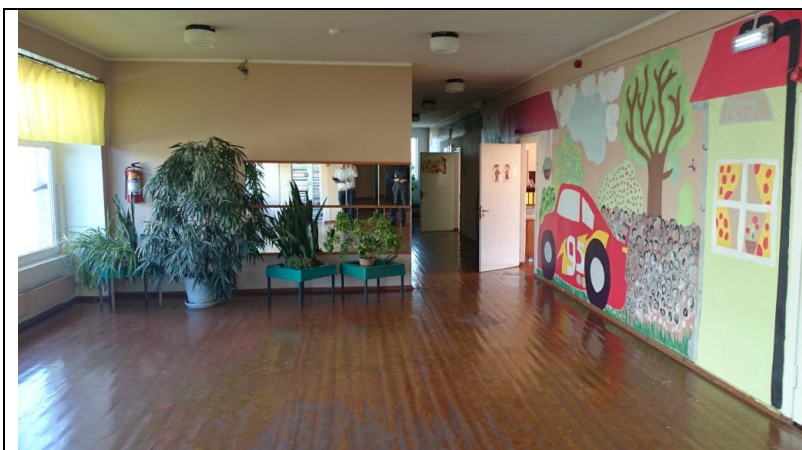
Pilt 30. Vanemas hoones on  
vanad valgustid.

Elektrisüsteemid on osaliselt vanad ja osaliselt välja vahetatud. Klassid ja kabinetid on varustatud nõuetekohase valgustusega. Koridorides ja abiruumides on vana valgustus.

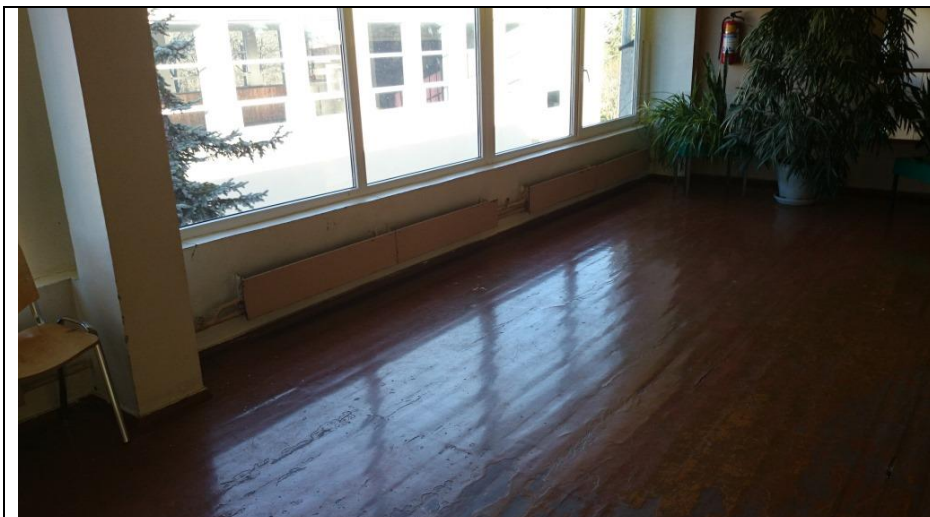
Pilt 31. Vanemas  
hooneosas on  
vanad radiaatorid.

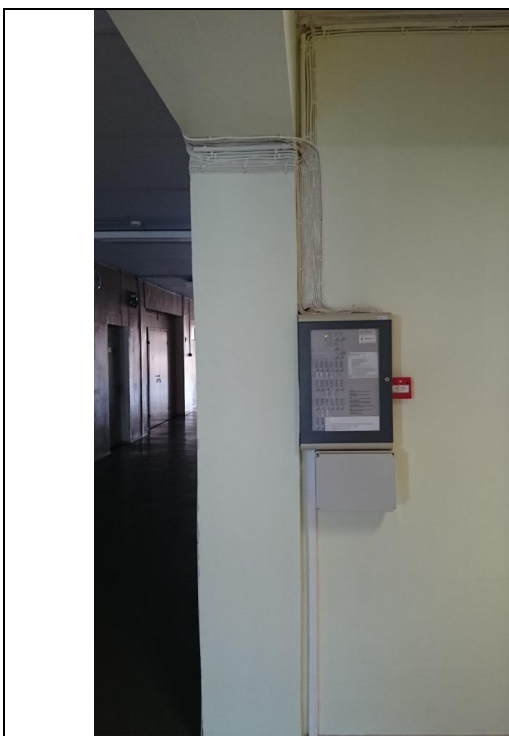
Pilt 32. Koolihoonel on töötav ATS süsteem.
