## Madalseiklusraja kasutuseelne ohutuse audit

| Kõrveküla madalseiklusrada<br>Sookase, Kõrveküla alevik | | | |
| PLAY040001-519/1 | 27.08.2026 | õhtu, selge | |

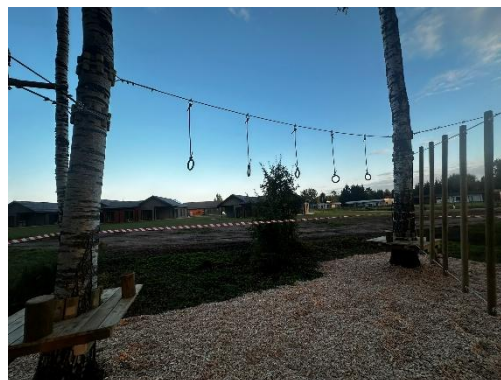
| Element # | #1 |

| Seadme kirjeldus | Ninjarõngad |

| Tk | Tüüp | Takerdumine | | | Viimistlus | Struktuur | Ohu ala | Kukkumis-<br>kaitse | Muud<br>märkused |
|---|---|---|---|---|---|---|---|---|---|
| 1 | A | OK | OK | OK | OK | OK | OK | OK | - |
| Kohaldatud nõuetele mittevastavusi ei tuvastatud, täiendav riskihindamine ei ole vajalik. | | | | | | | | | |

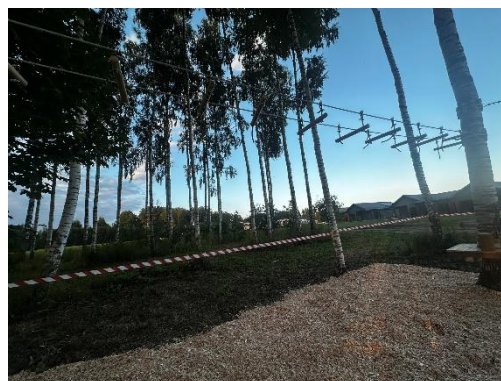
| Element # | #2 |

| Seadme kirjeldus | Rippumisredel |

| Tk | Tüüp | Takerdumine | | | Viimistlus | Struktuur | Ohu ala | Kukkumis-<br>kaitse | Muud<br>märkused |
|---|---|---|---|---|---|---|---|---|---|
| 1 | A | OK | OK | OK | OK | OK | OK | OK | - |
| Kohaldatud nõuetele mittevastavusi ei tuvastatud, täiendav riskihindamine ei ole vajalik. | | | | | | | | | |

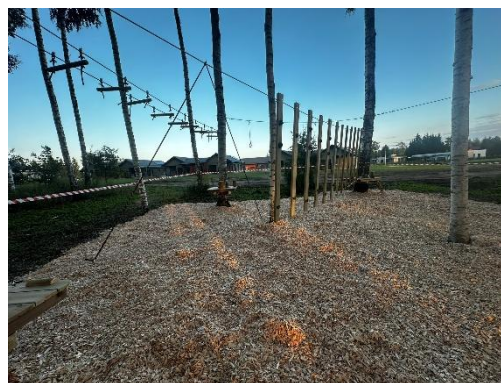
| Element # | #3 |

| Seadme kirjeldus | Takistusköied, ronimissein, takistuspostid |

| Tk | Tüüp | Takerdumine | | | Viimistlus | Struktuur | Ohu ala | Kukkumis-<br>kaitse | Muud<br>märkused |
|---|---|---|---|---|---|---|---|---|---|
| 1 | A | OK | OK | OK | OK | OK | OK | OK | - |
| Kohaldatud nõuetele mittevastavusi ei tuvastatud, täiendav riskihindamine ei ole vajalik. | | | | | | | | | |

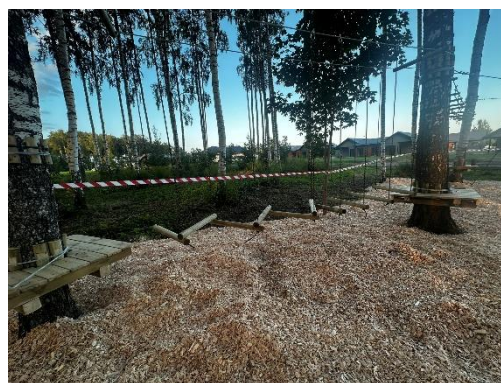
| Element # | #4 |

| Seadme kirjeldus | Kiiged, sik-sakid |

| Tk | Tüüp | Takerdumine | | | Viimistlus | Struktuur | Ohu ala | Kukkumis-<br>kaitse | Muud<br>märkused |
|---|---|---|---|---|---|---|---|---|---|
| 1 | A | OK | OK | OK | OK | OK | OK | OK | - |
| Kohaldatud nõuetele mittevastavusi ei tuvastatud, täiendav riskihindamine ei ole vajalik. | | | | | | | | | |

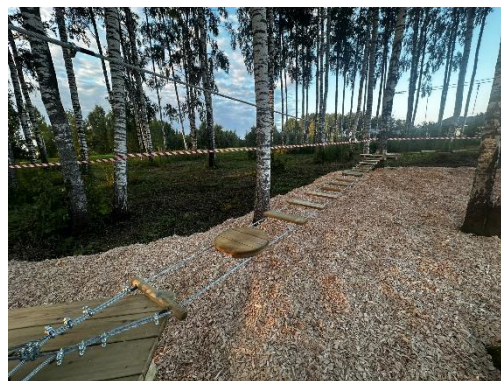
| Element # | #5 |

| Seadme kirjeldus | Rippsild - lauad, ringid, ümarad astmed |

| Tk | Tüüp | Takerdumine | | | Viimistlus | Struktuur | Ohu ala | Kukkumis-<br>kaitse | Muud<br>märkused |
|---|---|---|---|---|---|---|---|---|---|
| 1 | A | OK | OK | OK | OK | OK | OK | OK | - |

Kohaldatud nõuetele mittevastavusi ei tuvastatud, täiendav riskihindamine ei ole vajalik.

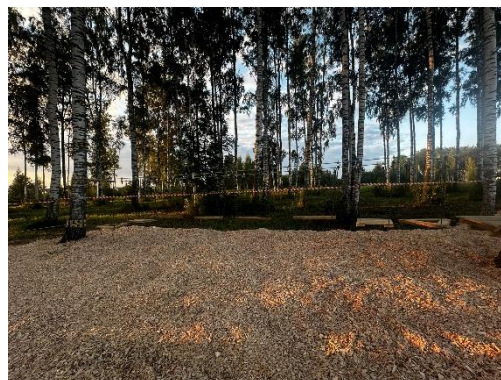
| Element # | #6 |

| Seadme kirjeldus | Miniparved, suured sillad, kolmnurgad |

| Tk | Tüüp | Takerdumine | | | Viimistlus | Struktuur | Ohu ala | Kukkumis-<br>kaitse | Muud<br>märkused |
|---|---|---|---|---|---|---|---|---|---|
| 1 | A | OK | OK | OK | OK | OK | OK | OK | - |

Kohaldatud nõuetele mittevastavusi ei tuvastatud, täiendav riskihindamine ei ole vajalik.

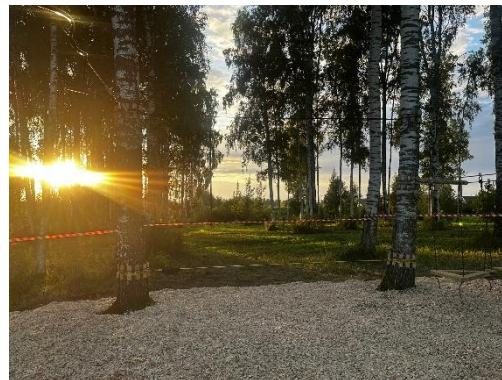
| Element # | #7 |

| Seadme kirjeldus | Slackline abilint |

| Tk | Tüüp | Takerdumine | | | Viimistlus | Struktuur | Ohu ala | Kukkumis-<br>kaitse | Muud<br>märkused |
|---|---|---|---|---|---|---|---|---|---|
| 1 | A | OK | OK | OK | OK | OK | OK | OK | - |
| Kohaldatud nõuetele mittevastavusi ei tuvastatud, täiendav riskihindamine ei ole vajalik. | | | | | | | | | |

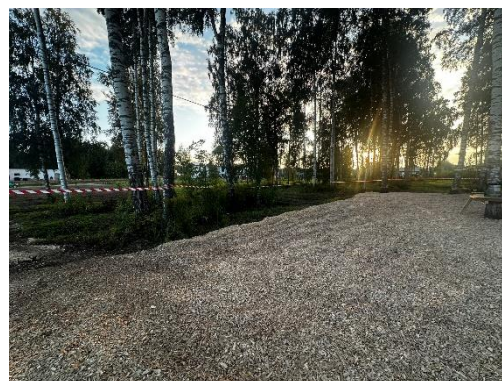
| Element # | #8 |

| Seadme kirjeldus | Trosslaskumine |

| Tk | Tüüp | Takerdumine | | | Viimistlus | Struktuur | Ohu ala | Kukkumis-<br>kaitse | Muud<br>märkused |
|---|---|---|---|---|---|---|---|---|---|
| 1 | A | OK | OK | OK | OK | OK | OK | OK | - |
| Kohaldatud nõuetele mittevastavusi ei tuvastatud, täiendav riskihindamine ei ole vajalik. | | | | | | | | | |
