## Madalseiklusraja kasutuseelne ohutuse audit

| Lähte madal seiklusrada<br>Kase tn 5, Lähte alevik | | | |
| PLAY040001-462 | 17.06.2026 | õhtu, vihmane | |

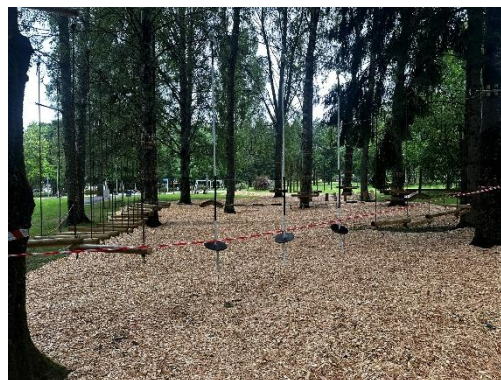
| Element # | #1 |

| Seadme kirjeldus | Ühendatud sillad, ahvirõngad |

| Tk | Tüüp | Takerdumine | | | Viimistlus | Struktuur | Ohu ala | Kukkumis-<br>kaitse | Muud<br>märkused |
|---|---|---|---|---|---|---|---|---|---|
| 1 | A | OK | OK | OK | OK | OK | OK | OK | - |
| Kohaldatud nõuetele mittevastavusi ei tuvastatud, täiendav riskihindamine ei ole vajalik. | | | | | | | | | |

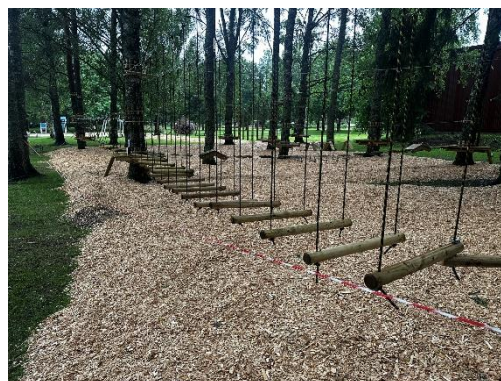
| Element # | #2 |

| Seadme kirjeldus | Kiiged, Sik-sakid, U-köied |

| Tk | Tüüp | Takerdumine | | | Viimistlus | Struktuur | Ohu ala | Kukkumis-<br>kaitse | Muud<br>märkused |
|---|---|---|---|---|---|---|---|---|---|
| 1 | A | OK | OK | OK | OK | OK | OK | OK | - |
| Kohaldatud nõuetele mittevastavusi ei tuvastatud, täiendav riskihindamine ei ole vajalik. | | | | | | | | | |

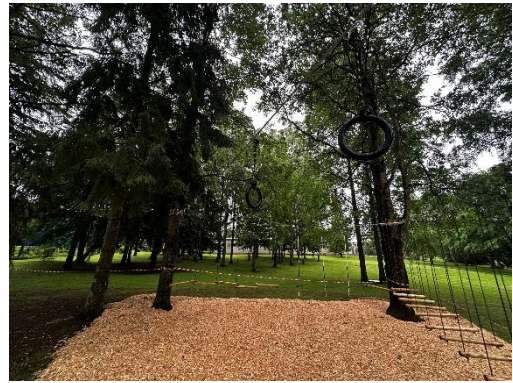
| Element # | #3 |

| Seadme kirjeldus | Ninjarõngad |

| Tk | Tüüp | Takerdumine | | | Viimistlus | Struktuur | Ohu ala | Kukkumis-<br>kaitse | Muud<br>märkused |
|---|---|---|---|---|---|---|---|---|---|
| 1 | A | OK | OK | OK | OK | OK | OK | OK | - |
| Kohaldatud nõuetele mittevastavusi ei tuvastatud, täiendav riskihindamine ei ole vajalik. | | | | | | | | | |

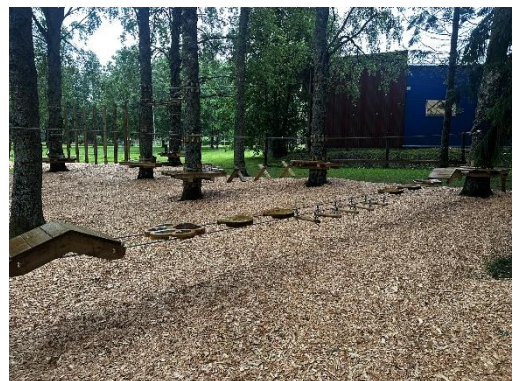
| Element # | #4 |

| Seadme kirjeldus | Rippsild lauad, ringid, rippuvad astmed, takistus, käpad |

| Tk | Tüüp | Takerdumine | | | Viimistlus | Struktuur | Ohu ala | Kukkumis-<br>kaitse | Muud<br>märkused |
|---|---|---|---|---|---|---|---|---|---|
| 1 | A | OK | OK | OK | OK | OK | OK | OK | - |
| Kohaldatud nõuetele mittevastavusi ei tuvastatud, täiendav riskihindamine ei ole vajalik. | | | | | | | | | |

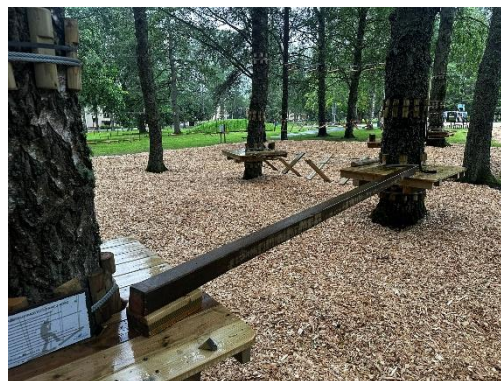
| Element # | #5 |

| Seadme kirjeldus | Pruss |

| Tk | Tüüp | Takerdumine | | | Viimistlus | Struktuur | Ohu ala | Kukkumis-<br>kaitse | Muud<br>märkused |
|---|---|---|---|---|---|---|---|---|---|
| 1 | A | OK | OK | OK | OK | OK | OK | OK | - |

Kohaldatud nõuetele mittevastavusi ei tuvastatud, täiendav riskihindamine ei ole vajalik.

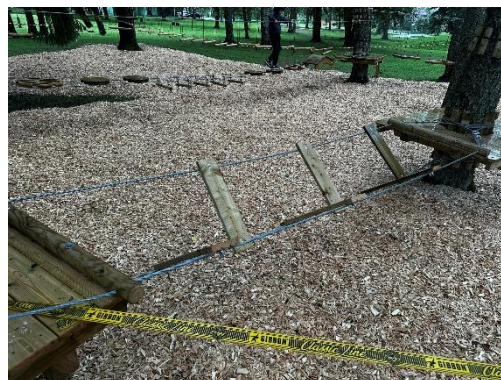
| Element # | #6 |

| Seadme kirjeldus | Rippsild kaldus |

| Tk | Tüüp | Takerdumine | | | Viimistlus | Struktuur | Ohu ala | Kukkumis-<br>kaitse | Muud<br>märkused |
|---|---|---|---|---|---|---|---|---|---|
| 1 | A | OK | OK | OK | OK | OK | OK | OK | - |

Kohaldatud nõuetele mittevastavusi ei tuvastatud, täiendav riskihindamine ei ole vajalik.

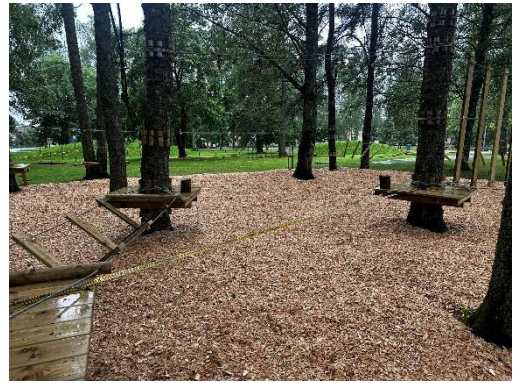
| Element # | #7 |

| Seadme kirjeldus | Slackline abilint |

| Tk | Tüüp | Takerdumine | | | Viimistlus | Struktuur | Ohu ala | Kukkumis-<br>kaitse | Muud<br>märkused |
|---|---|---|---|---|---|---|---|---|---|
| 1 | A | OK | OK | OK | OK | OK | OK | OK | - |
| Kohaldatud nõuetele mittevastavusi ei tuvastatud, täiendav riskihindamine ei ole vajalik. | | | | | | | | | |

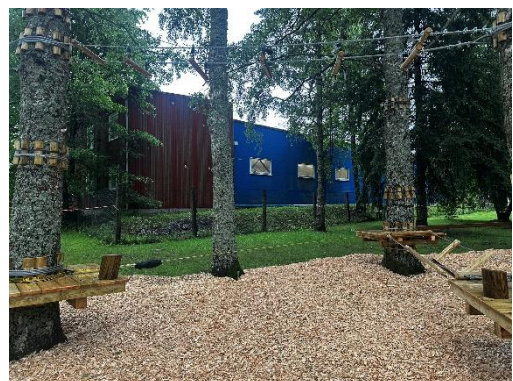
| Element # | #8 |

| Seadme kirjeldus | Käteredel |

| Tk | Tüüp | Takerdumine | | | Viimistlus | Struktuur | Ohu ala | Kukkumis-<br>kaitse | Muud<br>märkused |
|---|---|---|---|---|---|---|---|---|---|
| 1 | A | OK | OK | OK | OK | OK | OK | OK | - |
| Kohaldatud nõuetele mittevastavusi ei tuvastatud, täiendav riskihindamine ei ole vajalik. | | | | | | | | | |

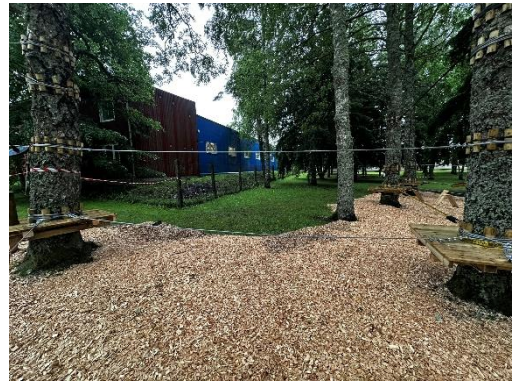
| Element # | #9 |

| Seadme kirjeldus | Trossirada |

| Tk | Tüüp | Takerdumine | | | Viimistlus | Struktuur | Ohu ala | Kukkumis-kaitse | Muud märkused |
|---|---|---|---|---|---|---|---|---|---|
| 1 | A | OK | OK | OK | OK | OK | OK | OK | - |
| Kohaldatud nõuetele mittevastavusi ei tuvastatud, täiendav riskihindamine ei ole vajalik. | | | | | | | | | |

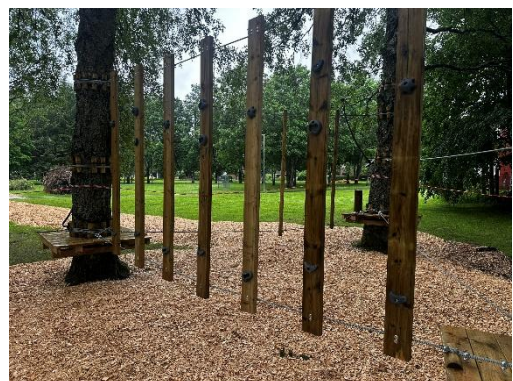
| Element # | #10 |

| Seadme kirjeldus | Ronimissein |

| Tk | Tüüp | Takerdumine | | | Viimistlus | Struktuur | Ohu ala | Kukkumis-kaitse | Muud märkused |
|---|---|---|---|---|---|---|---|---|---|
| 1 | A | OK | OK | OK | OK | OK | OK | OK | - |
| Kohaldatud nõuetele mittevastavusi ei tuvastatud, täiendav riskihindamine ei ole vajalik. | | | | | | | | | |

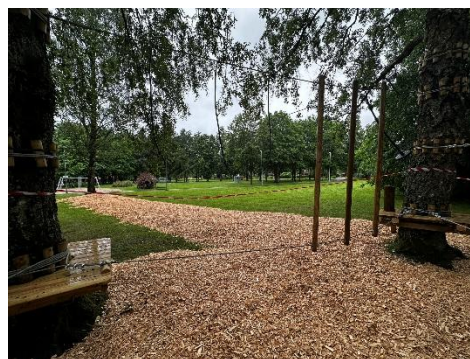
| Element # | #11 |

| Seadme kirjeldus | Takistuspostid, tasakaal |

| Tk | Tüüp | Takerdumine | | | Viimistlus | Struktuur | Ohu ala | Kukkumis-kaitse | Muud märkused |
|---|---|---|---|---|---|---|---|---|---|
| 1 | A | OK | OK | OK | OK | OK | OK | OK | - |
| Kohaldatud nõuetele mittevastavusi ei tuvastatud, täiendav riskihindamine ei ole vajalik. | | | | | | | | | |

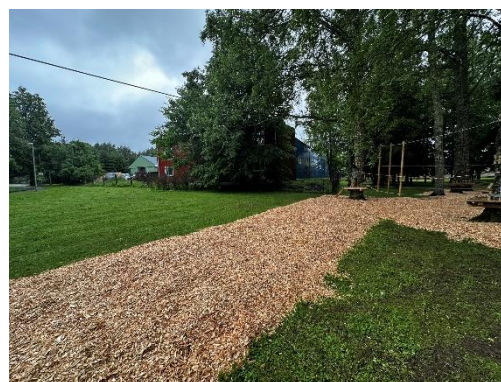
| Element # | #12 |

| Seadme kirjeldus | Trosslaskumine |

| Tk | Tüüp | Takerdumine | | | Viimistlus | Struktuur | Ohu ala | Kukkumis-kaitse | Muud märkused |
|---|---|---|---|---|---|---|---|---|---|
| 1 | A | OK | OK | OK | OK | OK | OK | OK | - |
| Kohaldatud nõuetele mittevastavusi ei tuvastatud, täiendav riskihindamine ei ole vajalik. | | | | | | | | | |

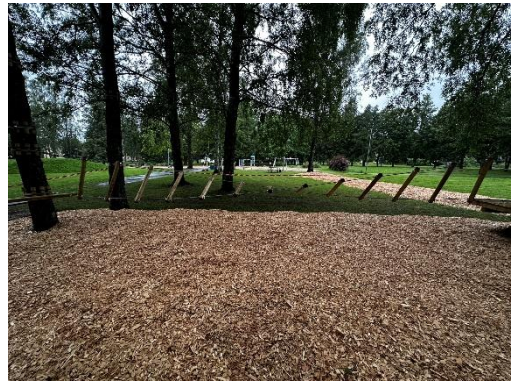
| Element # | #13 |

| Seadme kirjeldus | Keerdrada |

| Tk | Tüüp | Takerdumine | | | Viimistlus | Struktuur | Ohu ala | Kukkumis-kaitse | Muud märkused |
|---|---|---|---|---|---|---|---|---|---|
| 1 | A | OK | OK | OK | OK | OK | OK | OK | - |
| Kohaldatud nõuetele mittevastavusi ei tuvastatud, täiendav riskihindamine ei ole vajalik. | | | | | | | | | |

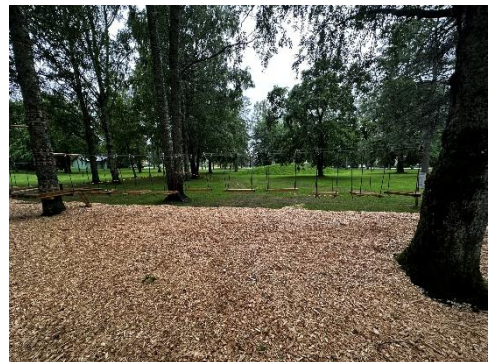
| Element # | #14 |

| Seadme kirjeldus | Suured sillad, miniparved, kolmnurgad |

| Tk | Tüüp | Takerdumine | | | Viimistlus | Struktuur | Ohu ala | Kukkumis-kaitse | Muud märkused |
|---|---|---|---|---|---|---|---|---|---|
| 1 | A | OK | OK | OK | OK | OK | OK | OK | - |
| Kohaldatud nõuetele mittevastavusi ei tuvastatud, täiendav riskihindamine ei ole vajalik. | | | | | | | | | |
