## Madalseiklusraja ohutuse inspekteerimine

| Tabivere põhikool<br>madal seiklusrada<br>Hariduse tn 1, Tabiver | | | |
| PLAY040001-170 | 03.08.2024 | 17:30 | |

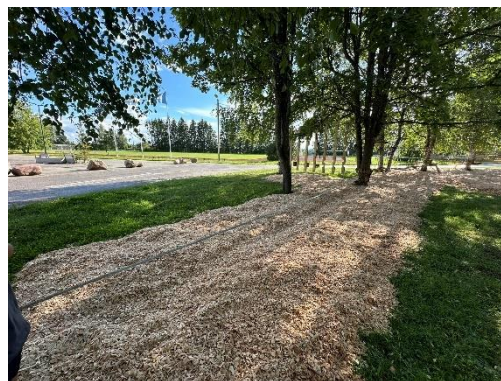
| Element # | #1 |

| Seadme kirjeldus | Slackline |

Kohaldatud nõuetele mittevastavusi ei tuvastatud, täiendav riskihindamine ei ole vajalik.

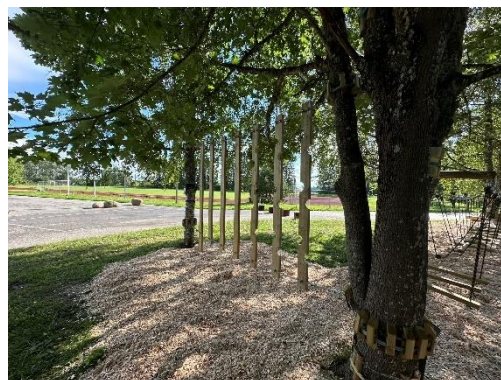
| Element # | #2 |

| Seadme kirjeldus | Ronimissein |

Kohaldatud nõuetele mittevastavusi ei tuvastatud, täiendav riskihindamine ei ole vajalik.

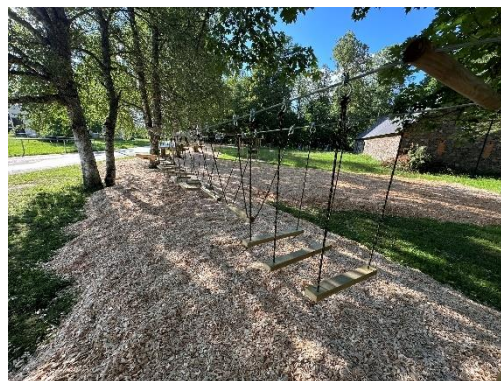
| Element # | #3 |

| Seadme kirjeldus | Suured sillad, miniparved, kolmnurgar, ruudud, liikuvad astmed |

Kohaldatud nõuetele mittevastavusi ei tuvastatud, täiendav riskihindamine ei ole vajalik.

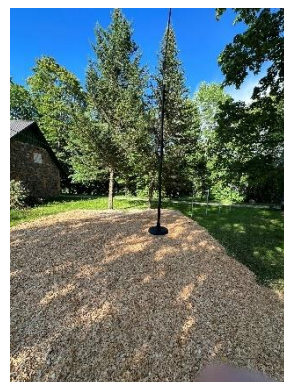
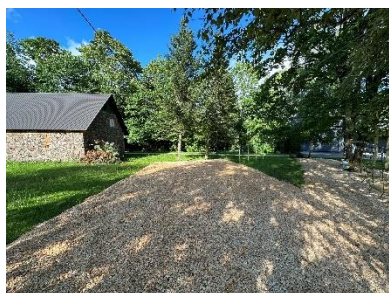
| Element # | #4 |

| Seadme kirjeldus | Laskumine 1 |

**Risk #1:** Paralleelselt paigaldatud trossrajade/laskumisete puhul tekivad kattuvad kukkumisruumid, mis ei ole sundliikumisega seadmete puhul lubatud.

Trossrajad on sundliikumisega seadmed, mille ettenähtud kukkumisruumid ei tohi kattuda. Paralleelselt paigaldatud trossradade sisemised kukkumisruumid kattuvad 70% raja ulatuses osaliselt.

Tuleb tagada kukkumisruum ja pörkeala vähemalt vahekauguseni 2000 mm iga külje suunas, kui mõõdetakse kandetrossi keskpunktist, ning vähemalt kauguseni 2000 mm käepideme või istme kiikumisasendi otsast (maksimaalselt 45°, kokkusurutud otsapiirajaga).

Pörkealal peab olema samaväärne löögi nõrgendamise tase, mis on vähemalt võrdne tasemega vabale kukkumiskõrgusele 1000 mm.

Tegemist madala riskiga (kukkumisruum on lööki pehmendava aluspinnakattematerjaliga kaetud, tõenäosus samaaegsele ebaõnnestunud laskumisele väike), mida inspektor loeb aktsepteeritavaks, lõppotsuse teeb siiski asukoha omanik, kes saab kas tingimust aktsepteerida, või kui ei aktsepteerita, parandada enne või pärast selle väljaku avalikkusele avamist nt jälgimisperioodi tulemustele tuginedes.

| Kes võib olla kahjustatud? | Riski tõenäosus | Riski tõsidus | Riski klass | Kontrollmeede/Parendusettepanek |
|---|---|---|---|---|
| Kasutaja | 2 | 2 | C | - rakendada elementide kasutamise jälgimist, mis järgselt saab otsustada muudatuste vajalikkuse.<br>- |

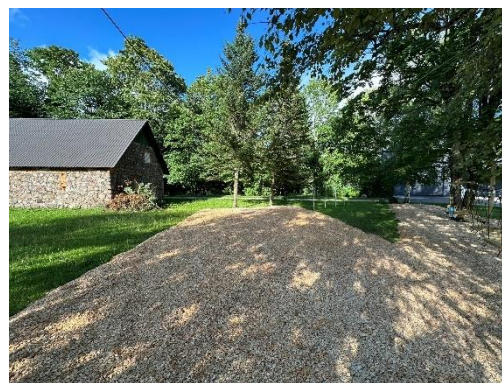
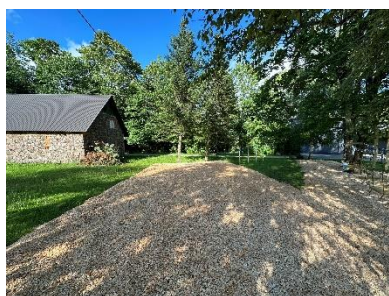
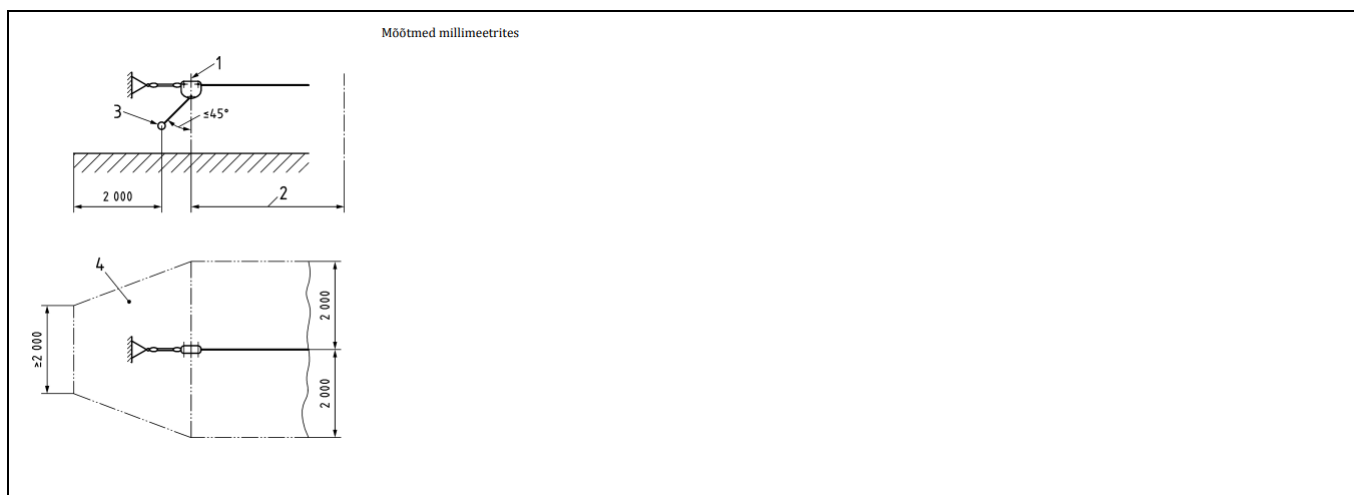
| Element # | #5 |

| Seadme kirjeldus | Laskumine 2 |

**Risk #1:** Paralleelselt paigaldatud trossrajade/laskumiste puhul tekivad kattuvad kukkumisruumid, mis ei ole sundliikumisega seadmete puhul lubatud.

**Trossrajad on sundliikumisega seadmed, mille ettenähtud kukkumisruumid ei tohi kattuda. Paralleelselt paigaldatud trossradade sisemised kukkumisruumid kattuvad 70% raja ulatuses osaliselt.**

Tuleb tagada kukkumisruum ja pörkeala vähemalt vahekauguseni 2000 mm iga külje suunas, kui mõõdetakse kandetrossi keskpunkti, ning vähemalt kauguseni 2000 mm käepideme või istme kiikumisasendi otsast (maksimaalselt 45°, kokkusurutud otsapiirajaga).

Pörkealal peab olema samaväärne löögi nõrgendamise tase, mis on vähemalt võrdne tasemega vabale kukkumiskõrgusele 1000 mm.

Tegemist madala riskiga (3/4 alast on lööki pehmendava aluspinnakattematerjaliga kaetud), mida inspektor loeb aktsepteeritavaks, lõppotsuse teeb siiski asukoha omanik, kes saab kas tingimust aktsepteerida, või kui ei aktsepteerita, parandada enne või pärast selle väljaku avalikkusele avamist nt jälgimisperioodi tulemustele tuginedes.

| Kes võib olla kahjustatud? | Riski tõenäosus | Riski tõsidus | Riski klass | Kontrollmeede/Parendusettepanek |
|---|---|---|---|---|
| Kasutaja | 2 | 2 | C | <ul style="list-style-type: none"> <li>- rakendada elementide kasutamise jälgimist, mis järgselt saab otsustada muudatuste vajalikkuse.</li> <li>- laiendada lööki pehmendava aluspinnakattematerjaliga ala ettenähtud mõõtmetes</li> </ul> |

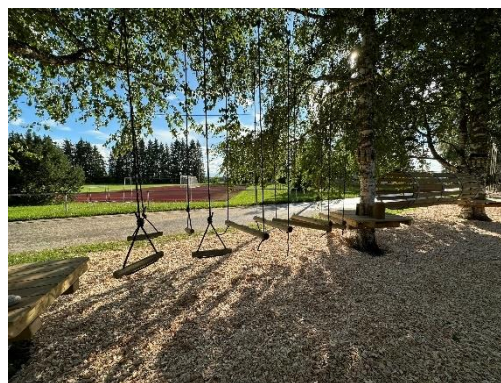
| Element # | #6 |

| Seadme kirjeldus | Sik-Sak kiiged, rippastmed |

| Tk | Tüüp | Takerdumine | | | Viimistlus | Struktuur | Ohu ala | Kukkumis-<br>kaitse | Muud märkused |
|---|---|---|---|---|---|---|---|---|---|
| Kohaldatud nõuetele mittevastavusi ei tuvastatud, täiendav riskihindamine ei ole vajalik. | | | | | | | | | |

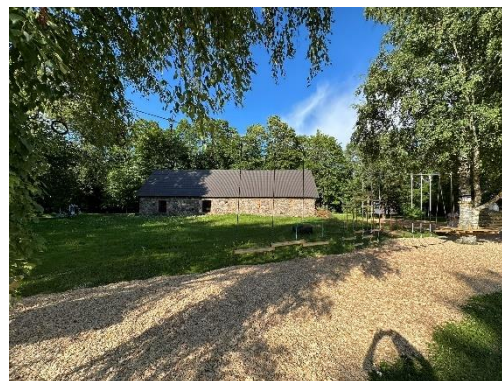
| Element # | #8 |

| Seadme kirjeldus | Ninja rõngad, ühendatud sillad, rippredelid, sillad, ahvikiiged, A-kiiged |

Kohaldatud nõuetele mittevastavusi ei tuvastatud, täiendav riskihindamine ei ole vajalik.

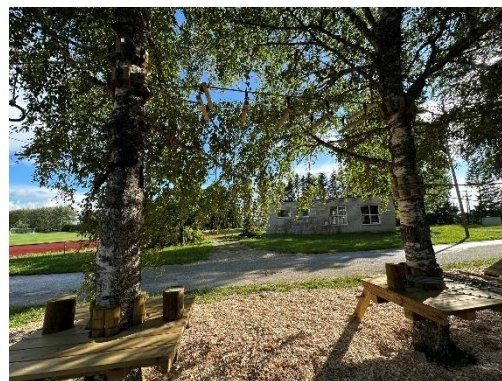
| Element # | #9 |

| Seadme kirjeldus | Käteredel |

Kohaldatud nõuetele mittevastavusi ei tuvastatud, täiendav riskihindamine ei ole vajalik.

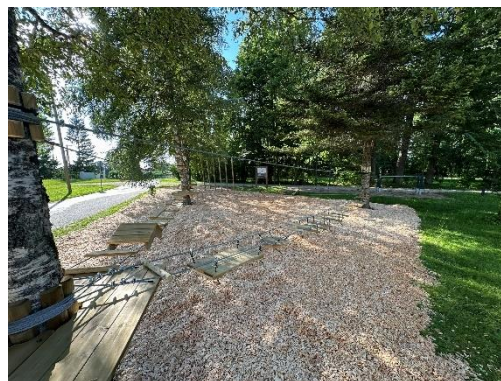
| Element # | #10 |

| Seadme kirjeldus | Rippsild, rippuvad ümarad astmed, parved, ringid |

Kohaldatud nõuetele mittevastavusi ei tuvastatud, täiendav riskihindamine ei ole vajalik.

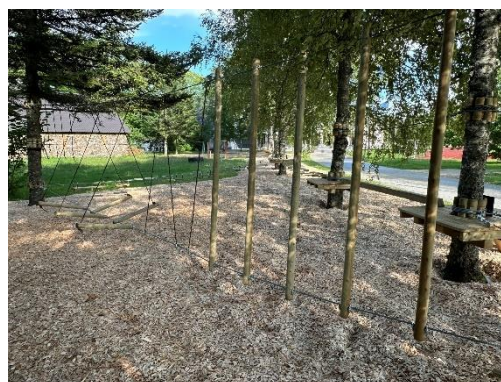
| Element # | #11 |

| Seadme kirjeldus | Takistuspostid, tasakaal, takistusköied, kaldrada |

Kohaldatud nõuetele mittevastavusi ei tuvastatud, täiendav riskihindamine ei ole vajalik.

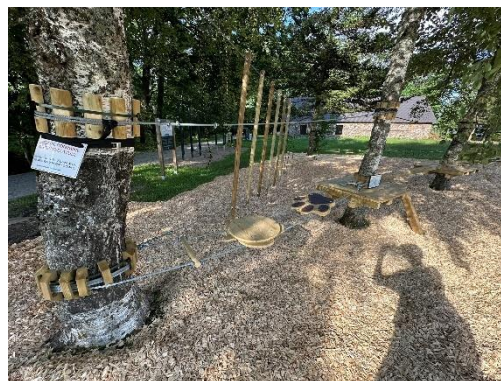
| Element # | #12 |

| Seadme kirjeldus | Käpad, kilpkonnad |

Kohaldatud nõuetele mittevastavusi ei tuvastatud, täiendav riskihindamine ei ole vajalik.

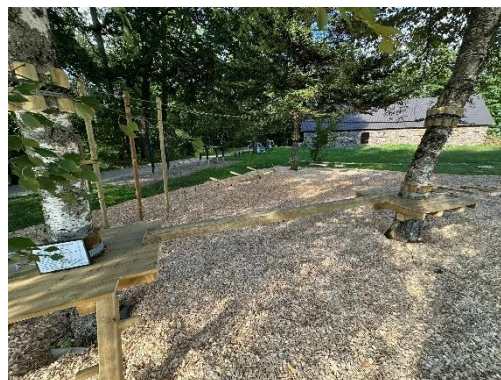
| Element # | #13 |

| Seadme kirjeldus | Pruss, abiköis |

Kohaldatud nõuetele mittevastavusi ei tuvastatud, täiendav riskihindamine ei ole vajalik.

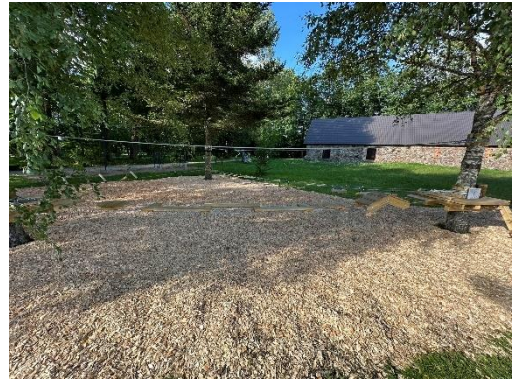
| Element # | <b>#14</b> |

| Seadme kirjeldus | Rippsild, sik-sakid, ringid, takistus |

Kohaldatud nõuetele mittevastavusi ei tuvastatud, täiendav riskihindamine ei ole vajalik.
