## Madalseiklusraja kasutuseelne ohutuse audit

| <b>Madal seiklusrada</b><br>Majoraadi park, Ermi tn 7<br>Raadi alev, Tartu vald, Tartu maakond | | | |
| PLAY040001-358 | 31.07.2025 | päev, selge | |

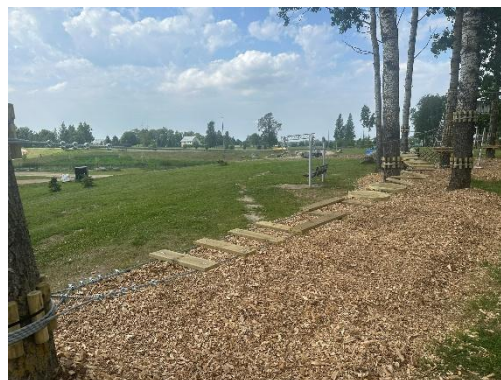
| Element # | #1 |

| Seadme kirjeldus | Ümarad saared, sik-sak laudsild, madu, laudsild |

| Tk | Tüüp | Takerdumine | | | Viimistlus | Struktuur | Ohu ala | Kukkumis-kaitse | Muud märkused |
|---|---|---|---|---|---|---|---|---|---|
| 1 | A | OK | OK | OK | OK | OK | OK | OK | - |
| Kohaldatud nõuetele mittevastavusi ei tuvastatud, täiendav riskihindamine ei ole vajalik. | | | | | | | | | |

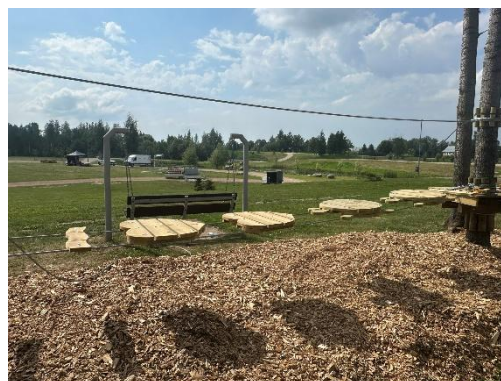
| Element # | #2 |

| Seadme kirjeldus | Kilpkonnad, lained, merekarbid |

| Tk | Tüüp | Takerdumine | | | Viimistlus | Struktuur | Ohu ala | Kukkumis-kaitse | Muud märkused |
|---|---|---|---|---|---|---|---|---|---|
| 1 | A | OK | OK | OK | OK | OK | OK | OK | - |
| Kohaldatud nõuetele mittevastavusi ei tuvastatud, täiendav riskihindamine ei ole vajalik. | | | | | | | | | |

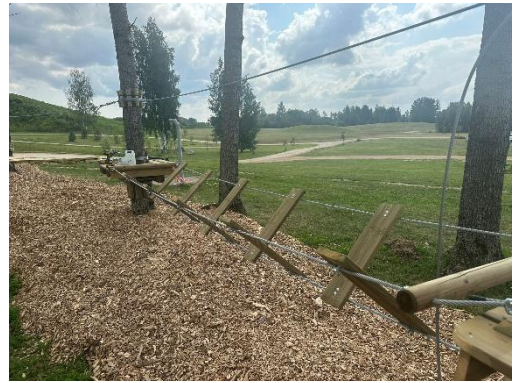
| Element # | #3 |

| Seadme kirjeldus | V-laudsild |

| Tk | Tüüp | Takerdumine | | | Viimistlus | Struktuur | Ohu ala | Kukkumis-<br>kaitse | Muud märkused |
|---|---|---|---|---|---|---|---|---|---|
| 1 | A | OK | OK | OK | OK | OK | OK | OK | - |
| Kohaldatud nõuetele mittevastavusi ei tuvastatud, täiendav riskihindamine ei ole vajalik. | | | | | | | | | |

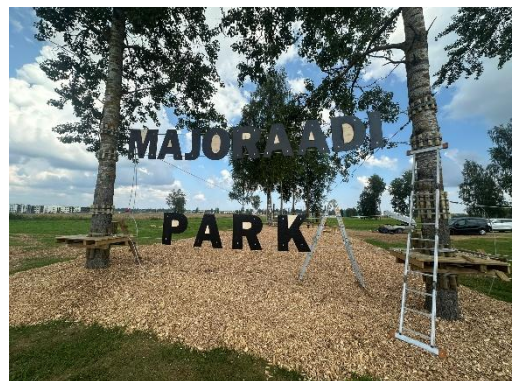
| Element # | #4 |

| Seadme kirjeldus | Tähemäng „Majoraadi Park“ |

| Tk | Tüüp | Takerdumine | | | Viimistlus | Struktuur | Ohu ala | Kukkumis-<br>kaitse | Muud märkused |
|---|---|---|---|---|---|---|---|---|---|
| 1 | A | OK | OK | OK | OK | OK | OK | OK | - |
| Kohaldatud nõuetele mittevastavusi ei tuvastatud, täiendav riskihindamine ei ole vajalik. | | | | | | | | | |

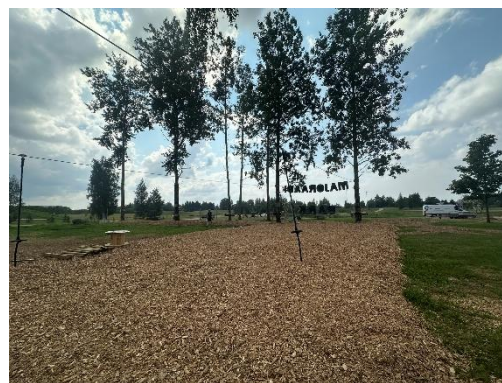
| Element # | #5 |

| Seadme kirjeldus | Laskumine 1 - trossrada |

| Tk | Tüüp | Takerdumine | | | Viimistlus | Struktuur | Ohu ala | Kukkumis-<br>kaitse | Muud märkused |
|---|---|---|---|---|---|---|---|---|---|
| 1 | A | OK | OK | OK | OK | OK | OK | OK | - |

Kohaldatud nõuetele mittevastavusi ei tuvastatud, täiendav riskihindamine ei ole vajalik.

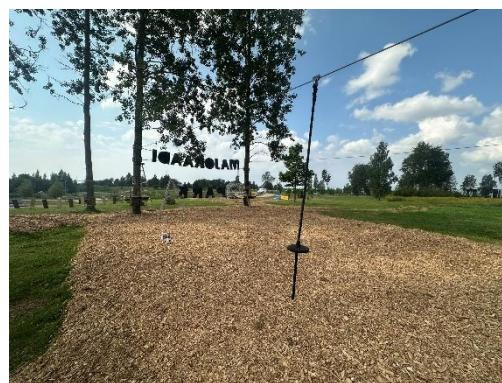
| Element # | #6 |

| Seadme kirjeldus | Laskumine 2 - trossrada |

| Tk | Tüüp | Takerdumine | | | Viimistlus | Struktuur | Ohu ala | Kukkumis-<br>kaitse | Muud märkused |
|---|---|---|---|---|---|---|---|---|---|
| 1 | A | OK | OK | OK | OK | OK | OK | OK | - |

Kohaldatud nõuetele mittevastavusi ei tuvastatud, täiendav riskihindamine ei ole vajalik.

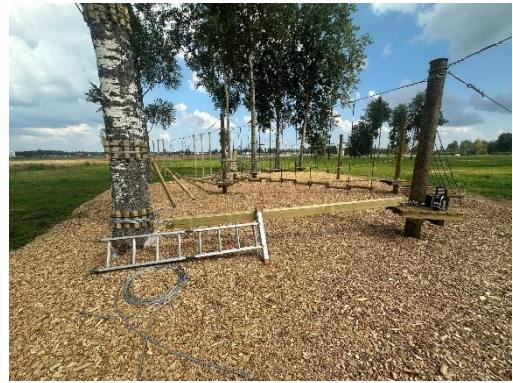
| Element # | #7 |

| Seadme kirjeldus | Poom |

| Tk | Tüüp | Takerdumine | | | Viimistlus | Struktuur | Ohu ala | Kukkumis-<br>kaitse | Muud märkused |
|---|---|---|---|---|---|---|---|---|---|
| 1 | A | OK | OK | OK | OK | OK | OK | OK | - |
| Kohaldatud nõuetele mittevastavusi ei tuvastatud, täiendav riskihindamine ei ole vajalik. | | | | | | | | | |

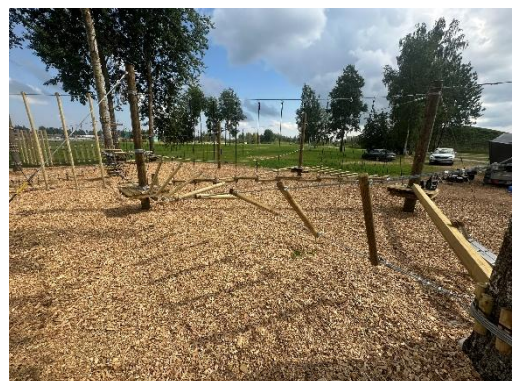
| Element # | #8 |

| Seadme kirjeldus | DNA |

| Tk | Tüüp | Takerdumine | | | Viimistlus | Struktuur | Ohu ala | Kukkumis-<br>kaitse | Muud märkused |
|---|---|---|---|---|---|---|---|---|---|
| 1 | A | OK | OK | OK | OK | OK | OK | OK | - |
| Kohaldatud nõuetele mittevastavusi ei tuvastatud, täiendav riskihindamine ei ole vajalik. | | | | | | | | | |

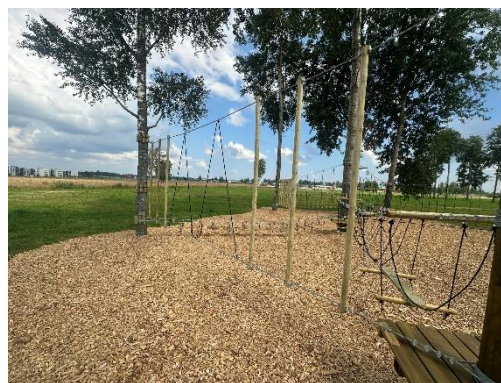
| Element # | #9 |

| Seadme kirjeldus | Püstised palgid, sik-sakid köied |

| Tk | Tüüp | Takerdumine | | | Viimistlus | Struktuur | Ohu ala | Kukkumis-kaitse | Muud märkused |
|---|---|---|---|---|---|---|---|---|---|
| 1 | A | OK | OK | OK | OK | OK | OK | OK | - |
| Kohaldatud nõuetele mittevastavusi ei tuvastatud, täiendav riskihindamine ei ole vajalik. | | | | | | | | | |

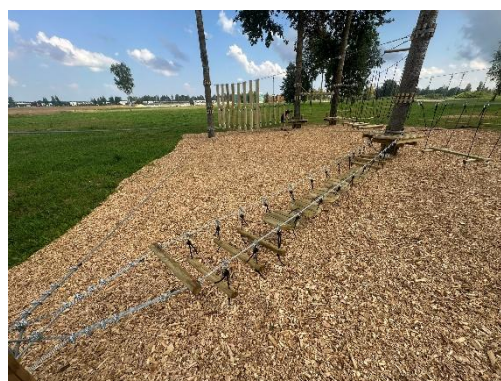
| Element # | #10 |

| Seadme kirjeldus | Madalad kiiged, madalad liikuvad saared |

| Tk | Tüüp | Takerdumine | | | Viimistlus | Struktuur | Ohu ala | Kukkumis-kaitse | Muud märkused |
|---|---|---|---|---|---|---|---|---|---|
| 1 | A | OK | OK | OK | OK | OK | OK | OK | - |
| Kohaldatud nõuetele mittevastavusi ei tuvastatud, täiendav riskihindamine ei ole vajalik. | | | | | | | | | |

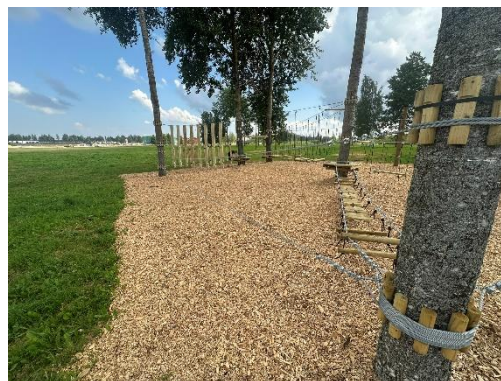
| Element # | #11 |

| Seadme kirjeldus | Ahvisild |

| Tk | Tüüp | Takerdumine | | | Viimistlus | Struktuur | Ohu ala | Kukkumis-<br>kaitse | Muud märkused |
|---|---|---|---|---|---|---|---|---|---|
| 1 | A | OK | OK | OK | OK | OK | OK | OK | - |

Kohaldatud nõuetele mittevastavusi ei tuvastatud, täiendav riskihindamine ei ole vajalik.

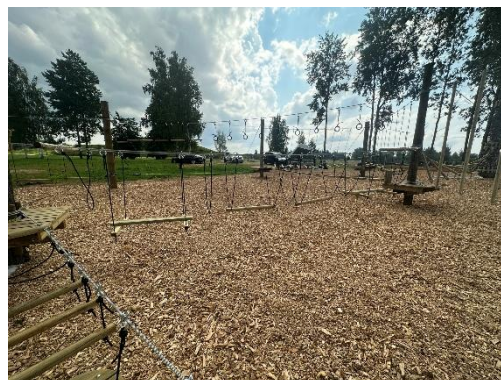
| Element # | #12 |

| Seadme kirjeldus | Liikuvad palgid, s-kiged, H-sild |

| Tk | Tüüp | Takerdumine | | | Viimistlus | Struktuur | Ohu ala | Kukkumis-<br>kaitse | Muud märkused |
|---|---|---|---|---|---|---|---|---|---|
| 1 | A | OK | OK | OK | OK | OK | OK | OK | - |

Kohaldatud nõuetele mittevastavusi ei tuvastatud, täiendav riskihindamine ei ole vajalik.

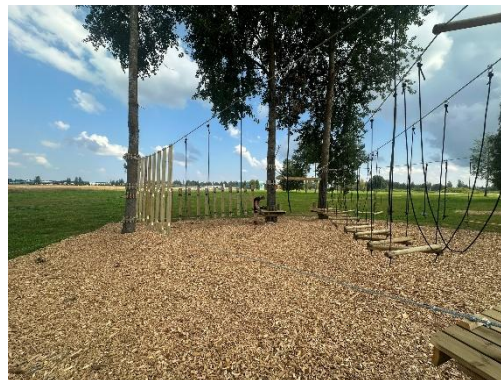
| Element # | <b>#13</b> |

| Seadme kirjeldus | Rippuvad köied 1-L trossil, plankronimissein |

| Tk | Tüüp | Takerdumine | | | Viimistlus | Struktuur | Ohu ala | Kukkumis-kaitse | Muud märkused |
|---|---|---|---|---|---|---|---|---|---|
| 1 | A | OK | OK | OK | OK | OK | OK | OK | - |
| Kohaldatud nõuetele mittevastavusi ei tuvastatud, täiendav riskihindamine ei ole vajalik. | | | | | | | | | |

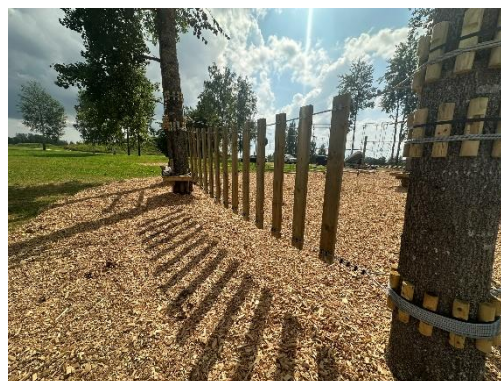
| Element # | <b>#14</b> |

| Seadme kirjeldus | Plankronimissein nuppudega |

| Tk | Tüüp | Takerdumine | | | Viimistlus | Struktuur | Ohu ala | Kukkumis-kaitse | Muud märkused |
|---|---|---|---|---|---|---|---|---|---|
| 1 | A | OK | OK | OK | OK | OK | OK | OK | - |
| Kohaldatud nõuetele mittevastavusi ei tuvastatud, täiendav riskihindamine ei ole vajalik. | | | | | | | | | |

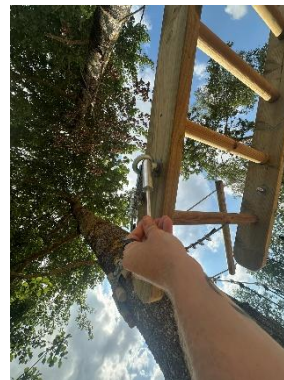
| Element # | #15 |

| Seadme kirjeldus | Käteredel |

| Tk | Tüüp | Takerdumine | | | Viimistlus | Struktuur | Ohu ala | Kukkumis-<br>kaitse | Muud märkused |
|---|---|---|---|---|---|---|---|---|---|
| 1 | A | OK | OK | OK | OK | OK | OK | OK | - |
| Kohaldatud nõuetele mittevastavusi ei tuvastatud, täiendav riskihindamine ei ole vajalik. | | | | | | | | | |

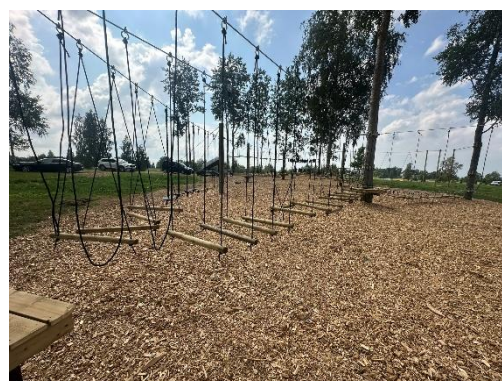
| Element # | #16 |

| Seadme kirjeldus | Kiiged, sik-sak kiiged, kaamlid, s-kiiged |

| Tk | Tüüp | Takerdumine | | | Viimistlus | Struktuur | Ohu ala | Kukkumis-<br>kaitse | Muud märkused |
|---|---|---|---|---|---|---|---|---|---|
| 1 | A | OK | OK | OK | OK | OK | OK | OK | - |
| Kohaldatud nõuetele mittevastavusi ei tuvastatud, täiendav riskihindamine ei ole vajalik. | | | | | | | | | |

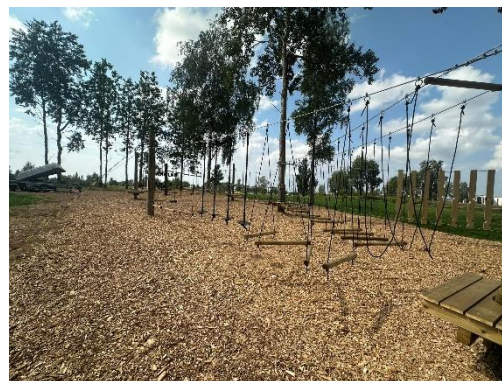
| Element # | <b>#17</b> |

| Seadme kirjeldus | A-kiiged, külgiiged, külgkaamlid |

| Tk | Tüüp | Takerdumine | | | Viimistlus | Struktuur | Ohu ala | Kukkumis-<br>kaitse | Muud märkused |
|---|---|---|---|---|---|---|---|---|---|
| 1 | A | OK | OK | OK | OK | OK | OK | OK | - |

Kohaldatud nõuetele mittevastavusi ei tuvastatud, täiendav riskihindamine ei ole vajalik.

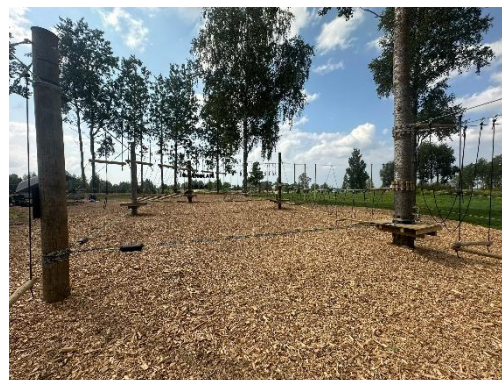
| Element # | <b>#18</b> |

| Seadme kirjeldus | Tasakaalulint |

| Tk | Tüüp | Takerdumine | | | Viimistlus | Struktuur | Ohu ala | Kukkumis-<br>kaitse | Muud märkused |
|---|---|---|---|---|---|---|---|---|---|
| 1 | A | OK | OK | OK | OK | OK | OK | OK | - |

Kohaldatud nõuetele mittevastavusi ei tuvastatud, täiendav riskihindamine ei ole vajalik.

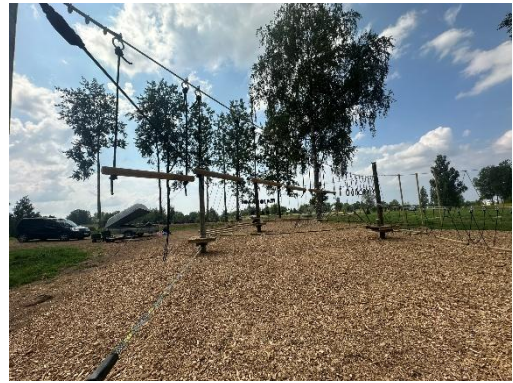
| Element # | #19 |

| Seadme kirjeldus | Rippuvad rõngad, käteredel-<br>rippuvad pulgad |

| Tk | Tüüp | Takerdumine | | | Viimistlus | Struktuur | Ohu<br>ala | Kukkumis-<br>kaitse | Muud märkused |
|---|---|---|---|---|---|---|---|---|---|
| 1 | A | OK | OK | OK | OK | OK | OK | OK | - |
| Kohaldatud nõuetele mittevastavusi ei tuvastatud, täiendav riskihindamine ei ole vajalik. | | | | | | | | | |

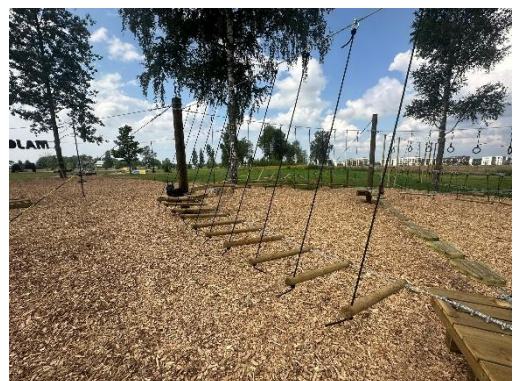
| Element # | #20 |

| Seadme kirjeldus | Klaver |

| Tk | Tüüp | Takerdumine | | | Viimistlus | Struktuur | Ohu<br>ala | Kukkumis-<br>kaitse | Muud märkused |
|---|---|---|---|---|---|---|---|---|---|
| 1 | A | OK | OK | OK | OK | OK | OK | OK | - |
| Kohaldatud nõuetele mittevastavusi ei tuvastatud, täiendav riskihindamine ei ole vajalik. | | | | | | | | | |

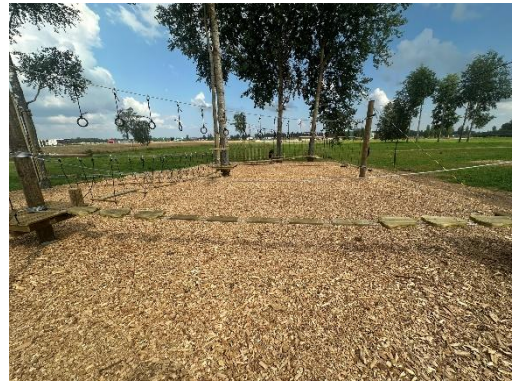
| Element # | #21 |

| Seadme kirjeldus | Pikki Laudsild, jalajäljed |

| Tk | Tüüp | Takerdumine | | | Viimistlus | Struktuur | Ohu ala | Kukkumis-kaitse | Muud märkused |
|---|---|---|---|---|---|---|---|---|---|
| 1 | A | OK | OK | OK | OK | OK | OK | OK | - |
| Kohaldatud nõuetele mittevastavusi ei tuvastatud, täiendav riskihindamine ei ole vajalik. | | | | | | | | | |

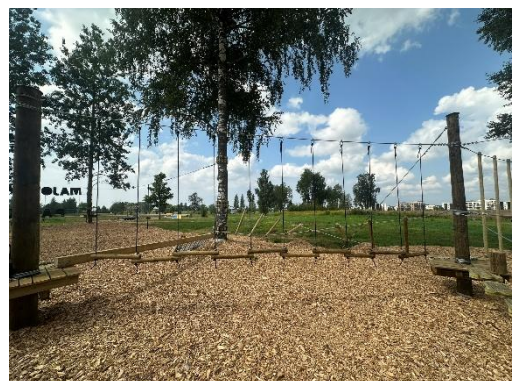
| Element # | #22 |

| Seadme kirjeldus | Külgkiiged |

| Tk | Tüüp | Takerdumine | | | Viimistlus | Struktuur | Ohu ala | Kukkumis-kaitse | Muud märkused |
|---|---|---|---|---|---|---|---|---|---|
| 1 | A | OK | OK | OK | OK | OK | OK | OK | - |
| Kohaldatud nõuetele mittevastavusi ei tuvastatud, täiendav riskihindamine ei ole vajalik. | | | | | | | | | |

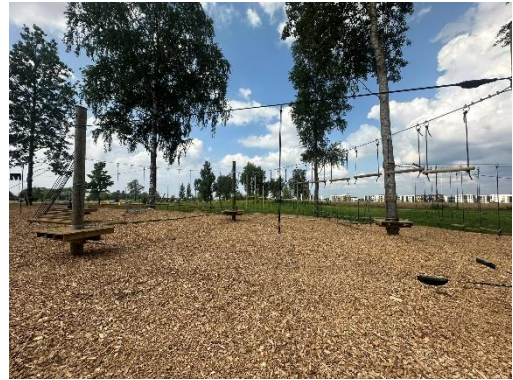
| Element # | #23 |

| Seadme kirjeldus | Tasakaalulint abiköiega |

| Tk | Tüüp | Takerdumine | | | Viimistlus | Struktuur | Ohu ala | Kukkumis-<br>kaitse | Muud märkused |
|---|---|---|---|---|---|---|---|---|---|
| 1 | A | OK | OK | OK | OK | OK | OK | OK | - |

Kohaldatud nõuetele mittevastavusi ei tuvastatud, täiendav riskihindamine ei ole vajalik.
